LAUDO TÉCNICO DE VISTORIA
REFORMA

QUADRA POLIESPORTIVA

EMEF CÂNDIDA SOARES MACHADO

GUARAPARI/ES

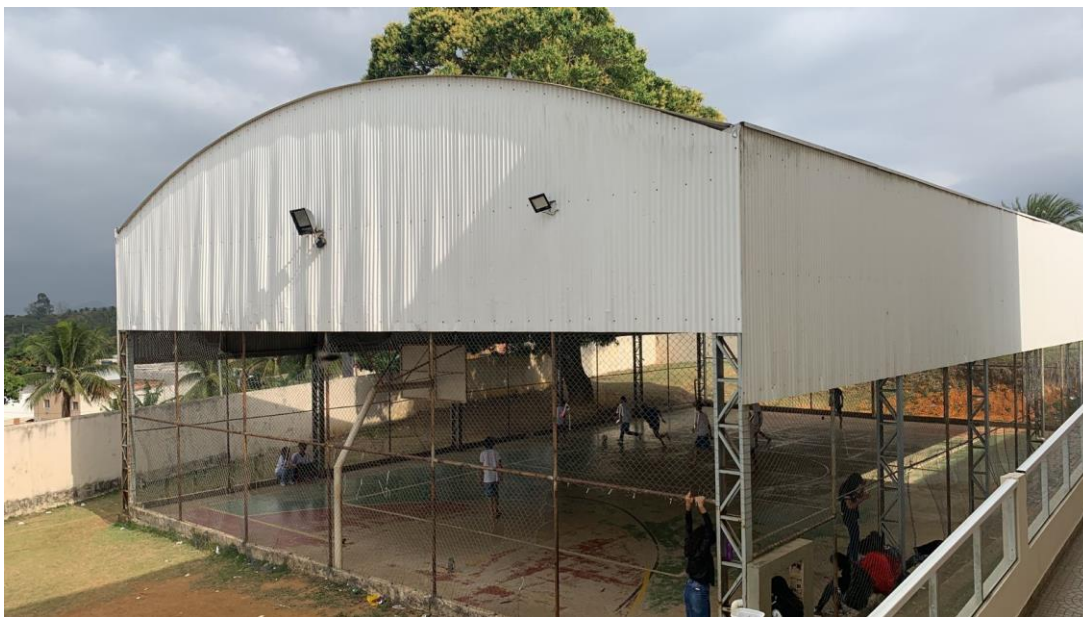
Figura 5 - Vista frontal da quadra poliesportiva

- A estrutura treliçada de cobertura apresentou, na grande maioria, bom estado de conservação e sem deformações aparentes, necessitando de repintura preventiva dos seus elementos se enquadrando no **Grau de Risco Mínimo** e outras observações que se seguem;

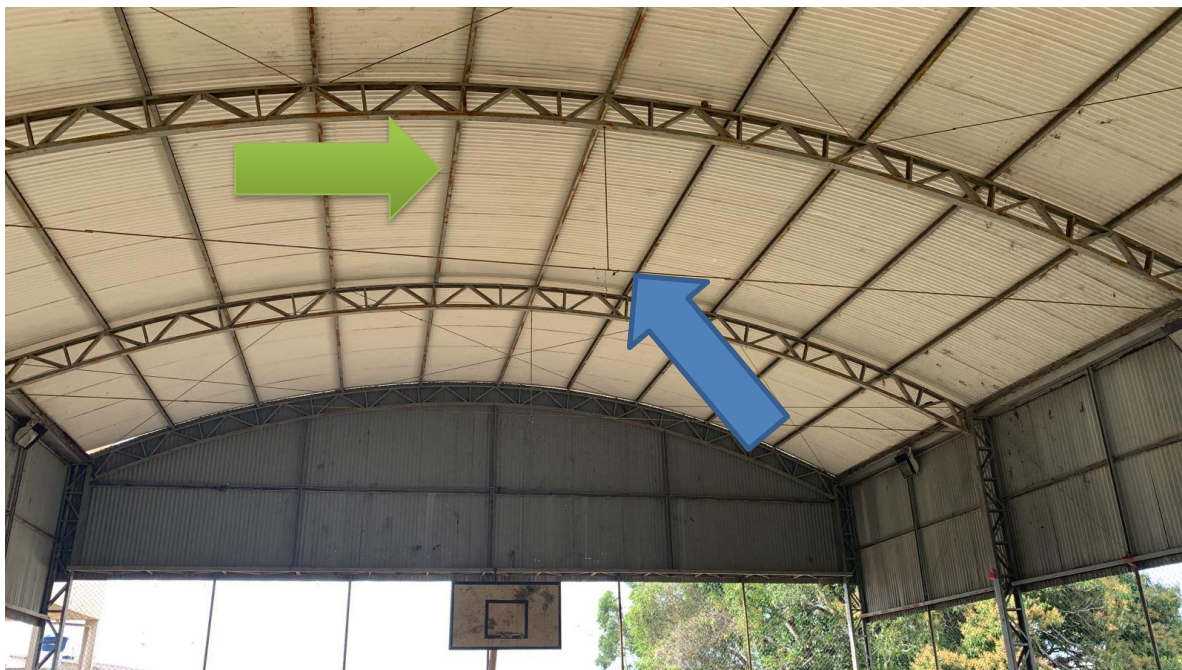
Tirante com estado avançado de oxidação

Estrutura e telhas de cobertura

Foram detectadas algumas patologias nas treliças tais como oxidação e mal acabamento, sem prejuízo à segurança da estrutura.

- Substituição dos tirantes de contraventamentos da estrutura da quadra:

Em vistoria foi observado a necessidade de substituição do conjunto de tirantes de contraventamentos executados com cabos de aço devido à corrosão atmosférica destes elementos;

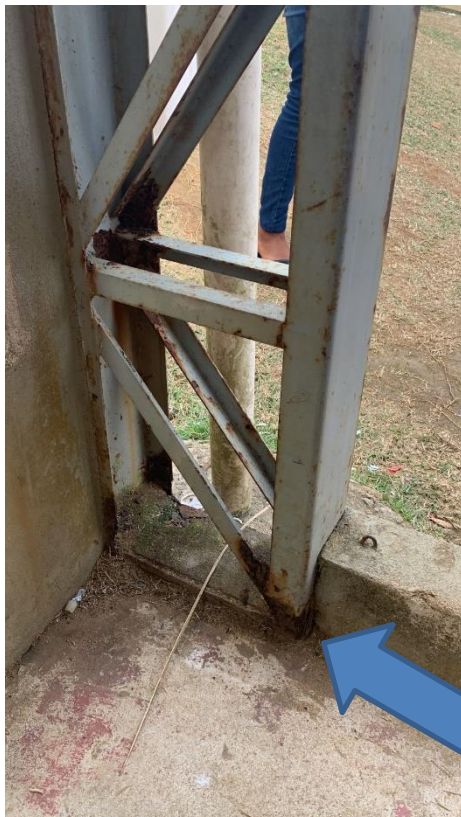
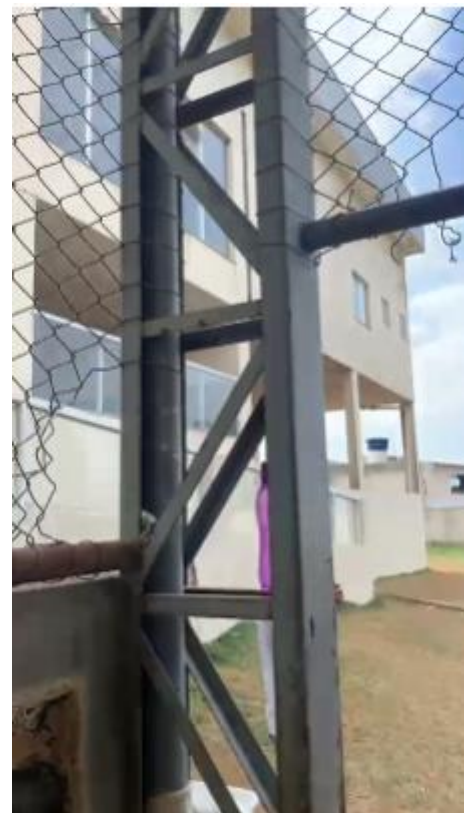
ANÁLISE DO PILAR 01: GRAU DE RISCO CRÍTICO – IMPACTO IRRECUPERÁVEL

Oxidação uniforme presente nas peças

- **Pilar 01** - percebeu-se o estado avançado de oxidação e perda de seção na base, se enquadrando no **Grau de Risco Crítico**.

- Substituição das peças da base de todos os pilares:

Será necessário a substituição das peças da base de todos pilares acima citados com oxidação em estado avançado a fim de evitar o desabamento da estrutura.

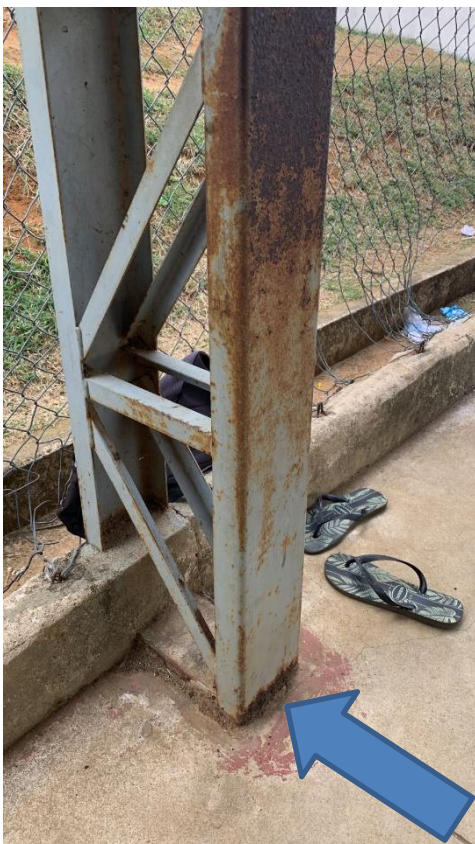
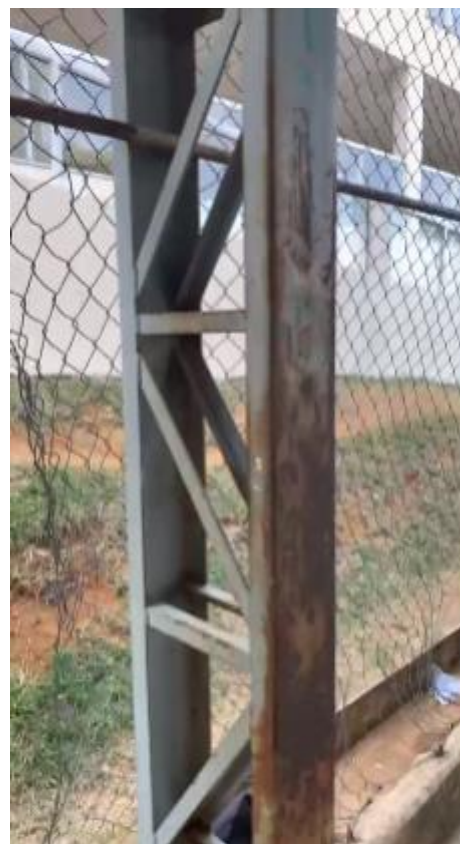
ANÁLISE DO PILAR 02: GRAU DE RISCO CRÍTICO – IMPACTO IRRECUPERÁVEL

Oxidação uniforme presente nas peças

- **Pilar 02** - percebeu-se o estado avançado de oxidação e perda de seção na base, se enquadrando no **Grau de Risco Crítico**.

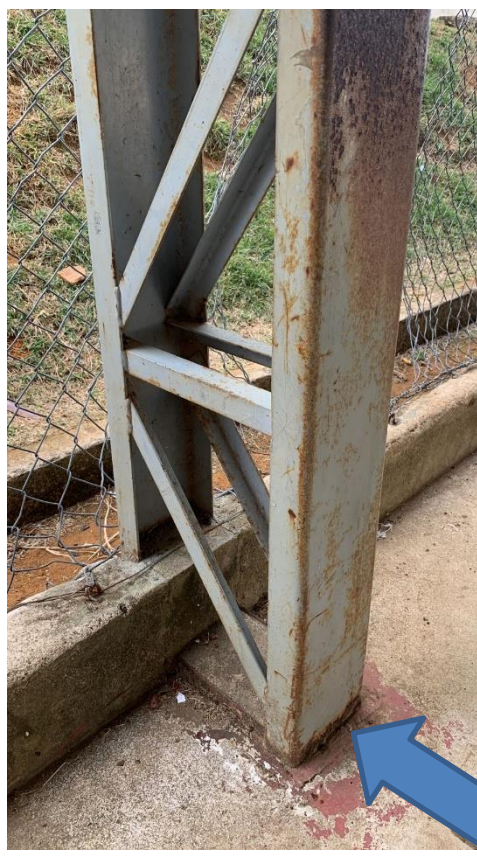
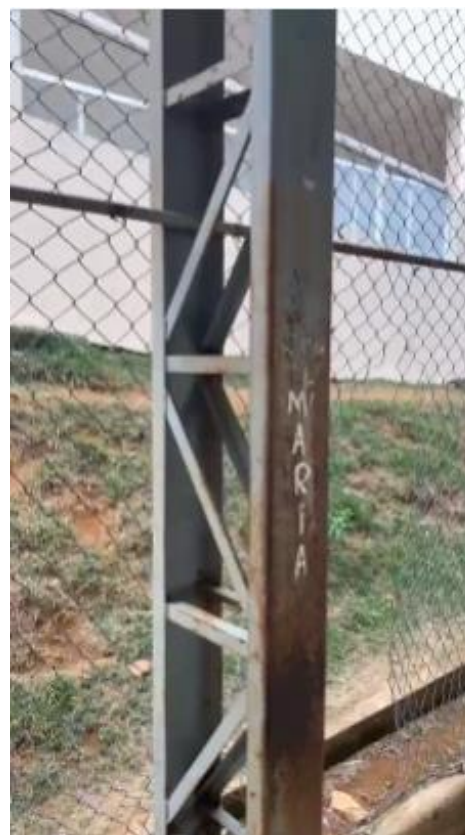
ANÁLISE DO PILAR 03: GRAU DE RISCO CRÍTICO – IMPACTO IRRECUPERÁVEL

Oxidação uniforme presente nas peças

Pilar 03 - percebeu-se o estado avançado de oxidação e perda de seção na base, se enquadrando no **Grau de Risco Crítico**.

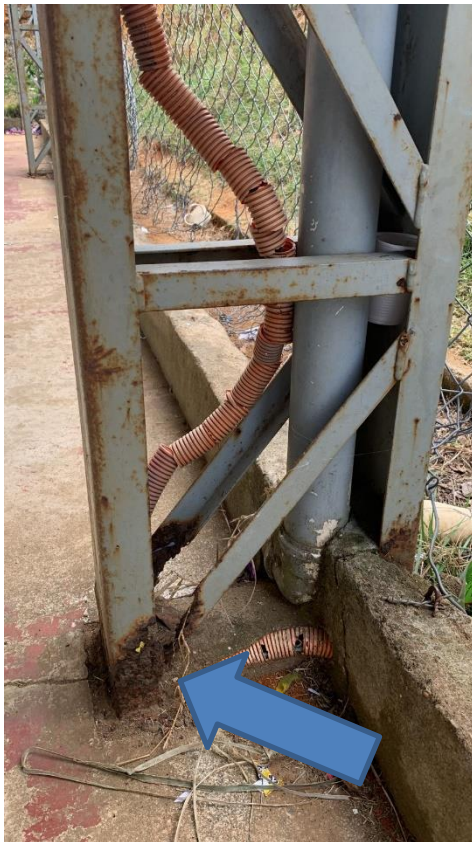
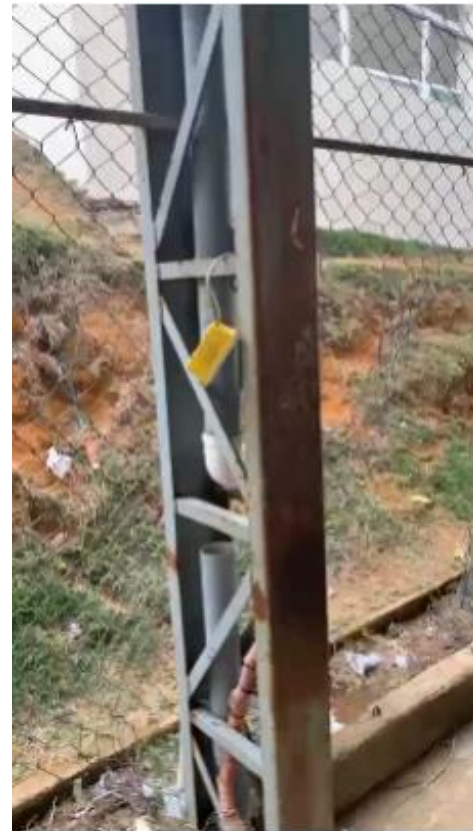
ANÁLISE DO PILAR 04: GRAU DE RISCO CRÍTICO – IMPACTO IRRECUPERÁVEL

Oxidação uniforme presente nas peças

Pilar 04 - percebeu-se o estado avançado de oxidação e perda de seção na base, se enquadrando no **Grau de Risco Crítico**.

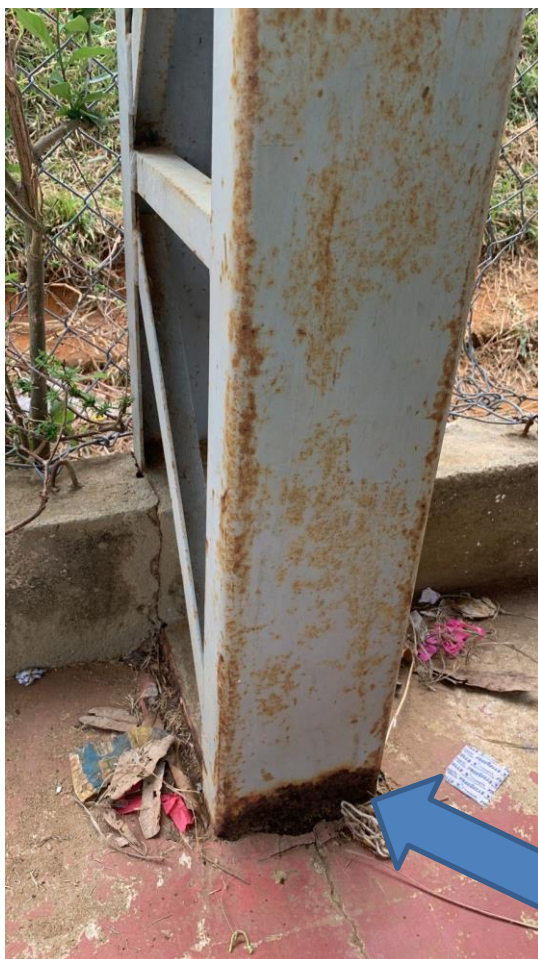
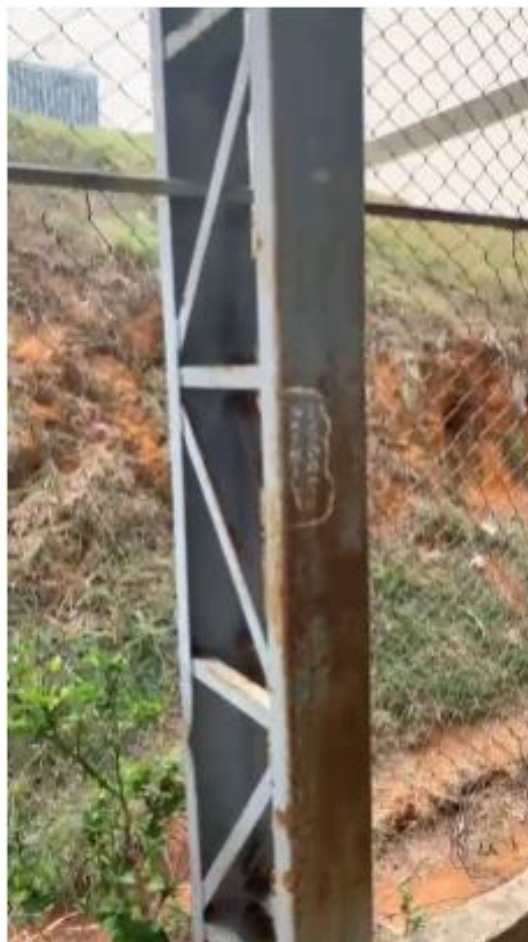
ANÁLISE DO PILAR 05 GRAU DE RISCO CRÍTICO – IMPACTO IRRECUPERÁVEL

Oxidação uniforme presente nas peças

Pilar 05 - percebeu-se o estado avançado de oxidação e perda de seção na base, se enquadrando no **Grau de Risco Crítico**.

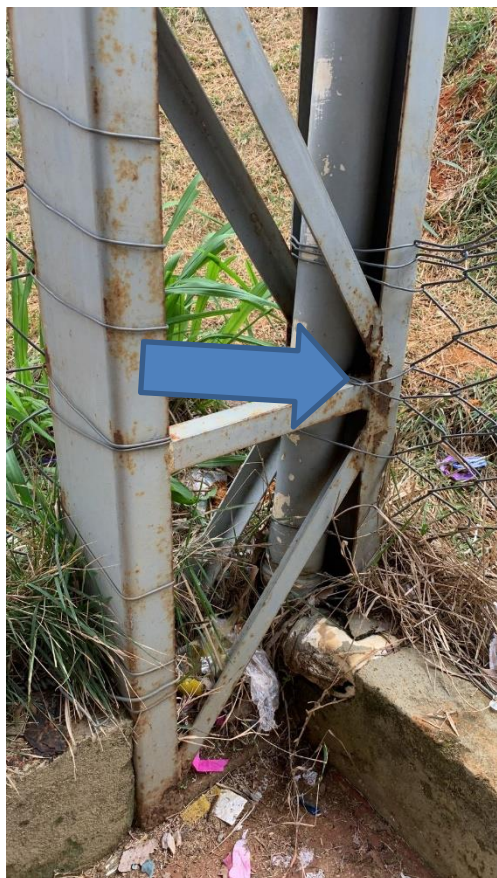
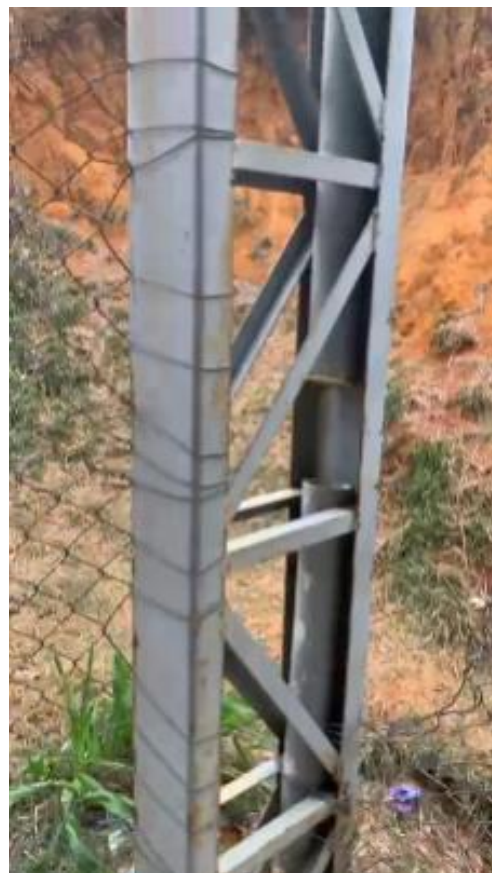
ANÁLISE DO PILAR 06: GRAU DE RISCO CRÍTICO – IMPACTO IRRECUPERÁVEL

Oxidação uniforme presente nas peças

Pilar 06 - percebeu-se o estado avançado de oxidação e perda de seção na base, se enquadrando no **Grau de Risco Crítico**.

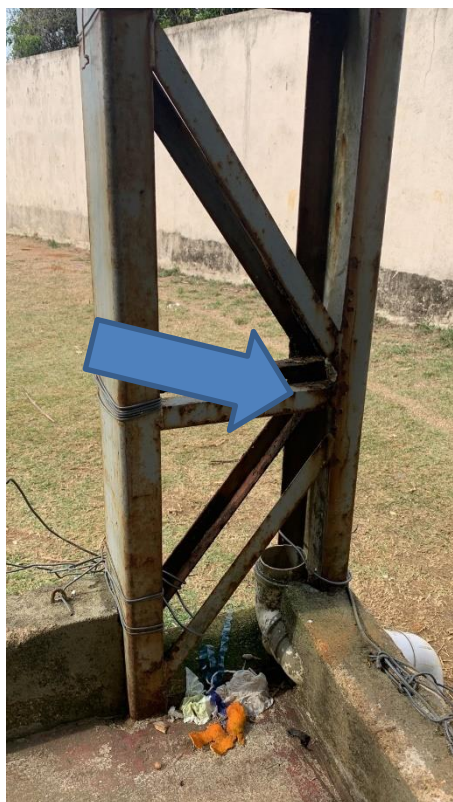
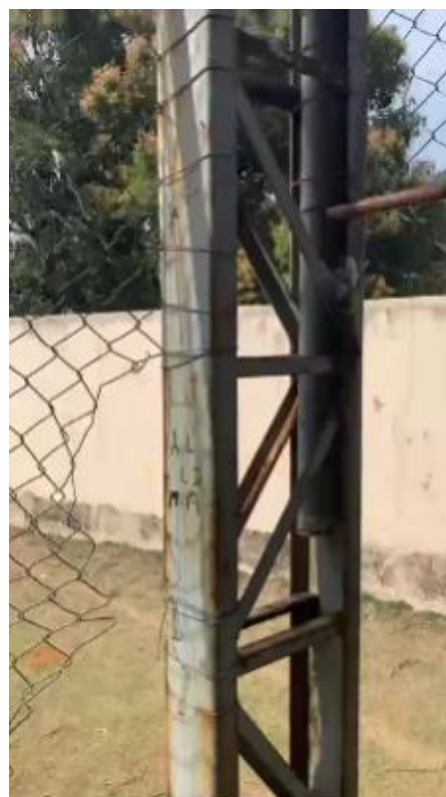
ANÁLISE DO PILAR 07: GRAU DE RISCO CRÍTICO – IMPACTO IRRECUPERÁVEL

Oxidação uniforme presente nas peças

Pilar 07 - percebeu-se o estado avançado de oxidação e perda de seção na base, se enquadrando no **Grau de Risco Crítico**.

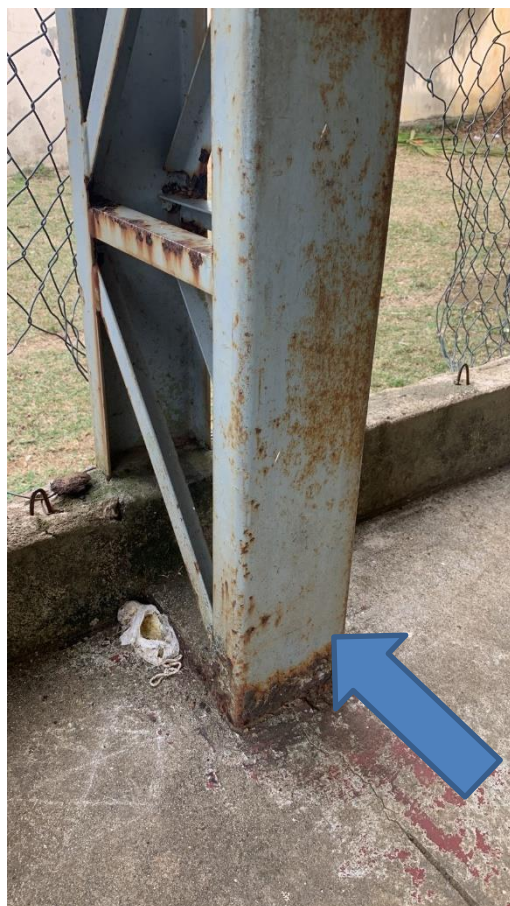
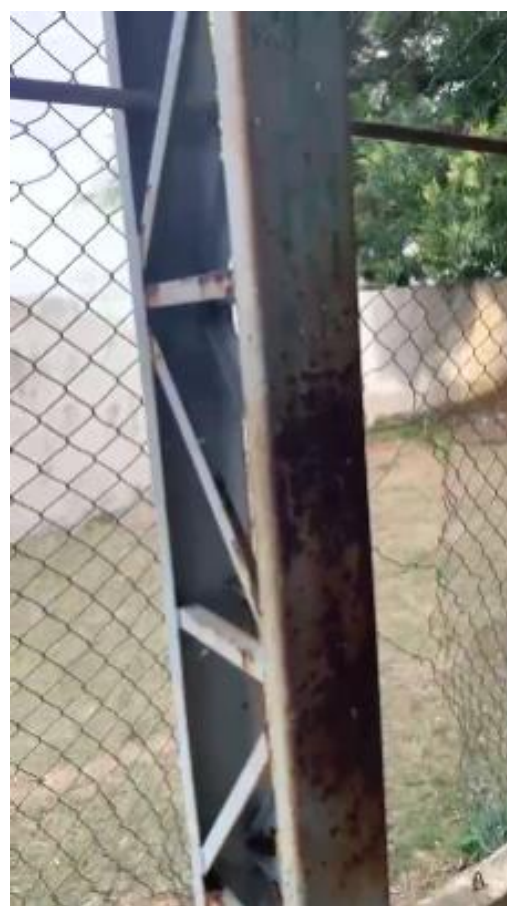
ANÁLISE DO PILAR 08: GRAU DE RISCO CRÍTICO – IMPACTO IRRECUPERÁVEL

Oxidação uniforme presente nas peças

Pilar 08 - percebeu-se o estado avançado de oxidação e perda de seção na base, se enquadrando no **Grau de Risco Crítico**.

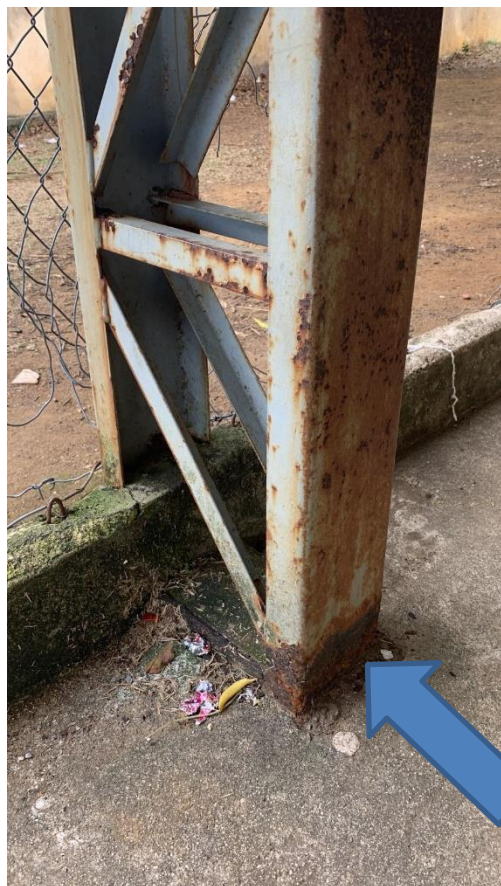
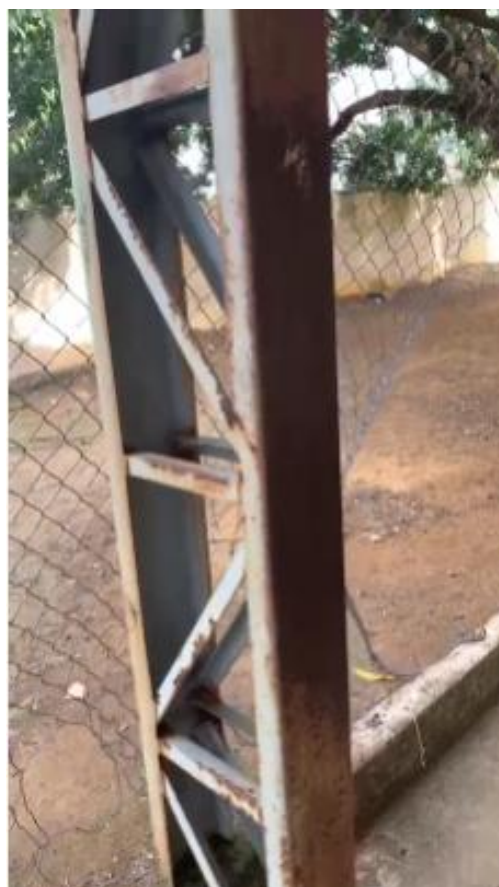
ANÁLISE DO PILAR 9: GRAU DE RISCO CRÍTICO – IMPACTO IRRECUPERÁVEL

Oxidação uniforme presente nas peças

Pilar 9 - percebeu-se o estado avançado de oxidação e perda de seção na base, se enquadrando no **Grau de Risco Crítico**.

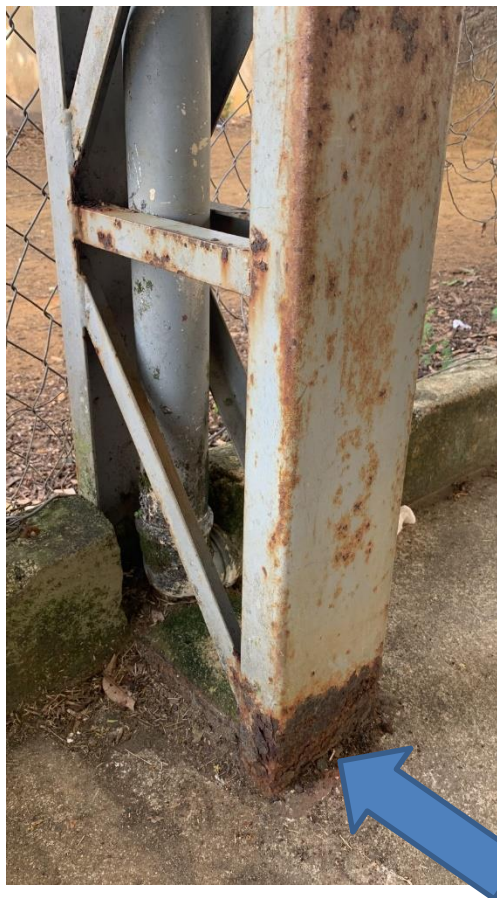
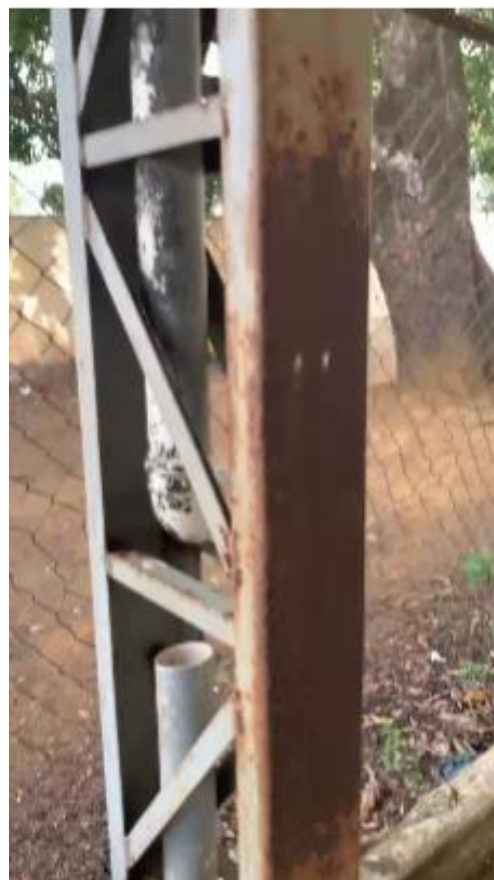
ANÁLISE DO PILAR 10: GRAU DE RISCO CRÍTICO – IMPACTO IRRECUPERÁVEL

Oxidação uniforme presente nas peças

Pilar 10 - percebeu-se o estado avançado de oxidação e perda de seção na base se enquadrando no **Grau de Risco Crítico**.

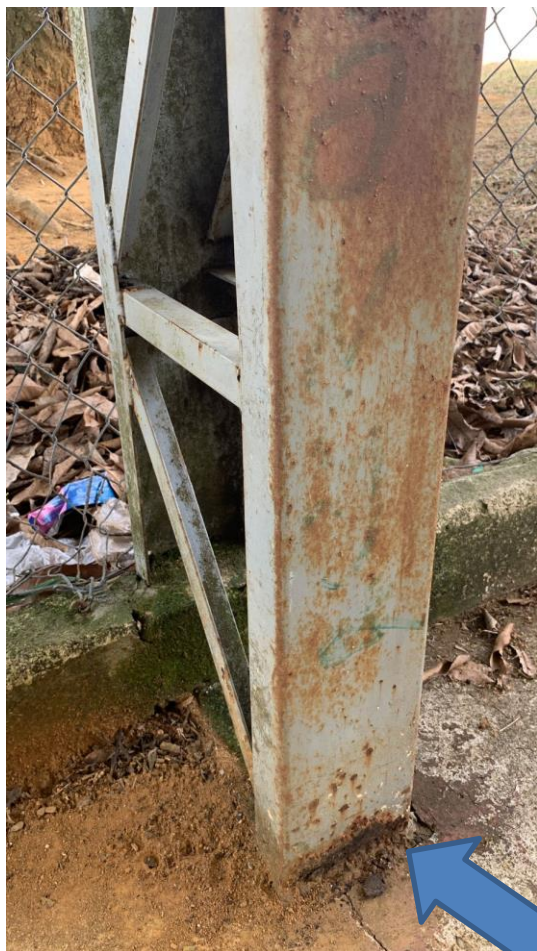
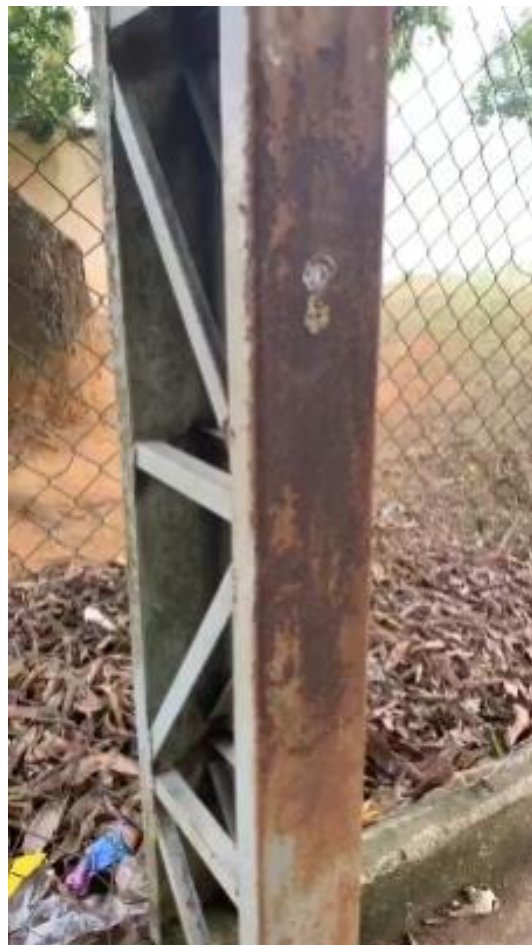
ANÁLISE DO PILAR 11: GRAU DE RISCO CRÍTICO – IMPACTO IRRECUPERÁVEL

Oxidação uniforme presente nas peças

Pilar 11 - percebeu-se o estado avançado de oxidação e perda de seção na base se enquadrando no **Grau de Risco Crítico**.

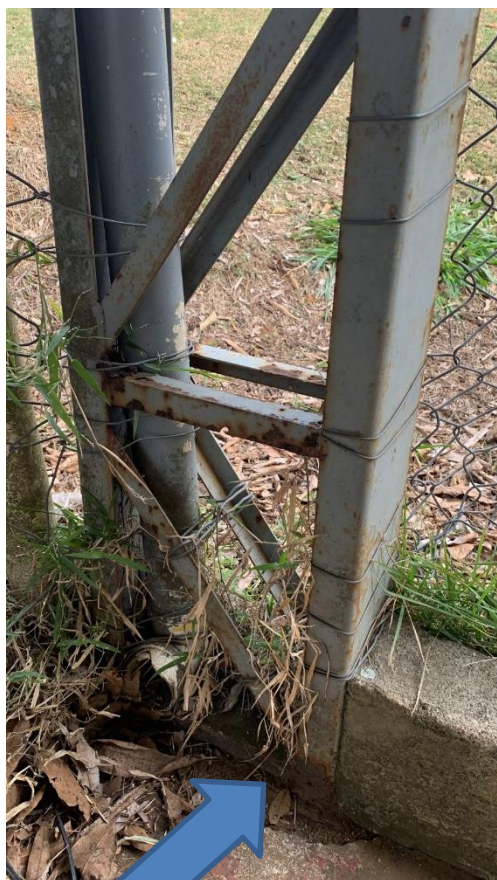
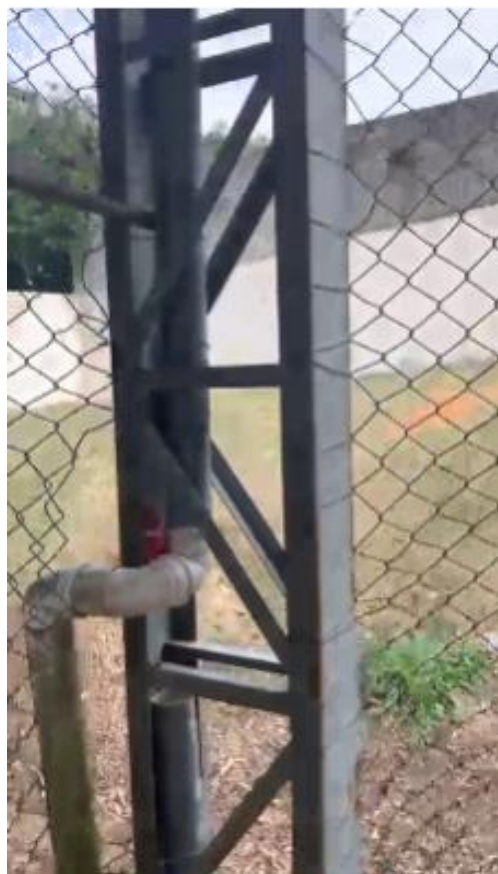
ANÁLISE DO PILAR 12: GRAU DE RISCO CRÍTICO – IMPACTO IRRECUPERÁVEL

Oxidação uniforme presente nas peças

Pilar 12 - percebeu-se o estado avançado de oxidação e perda de seção na base, se enquadrando no **Grau de Risco Crítico**

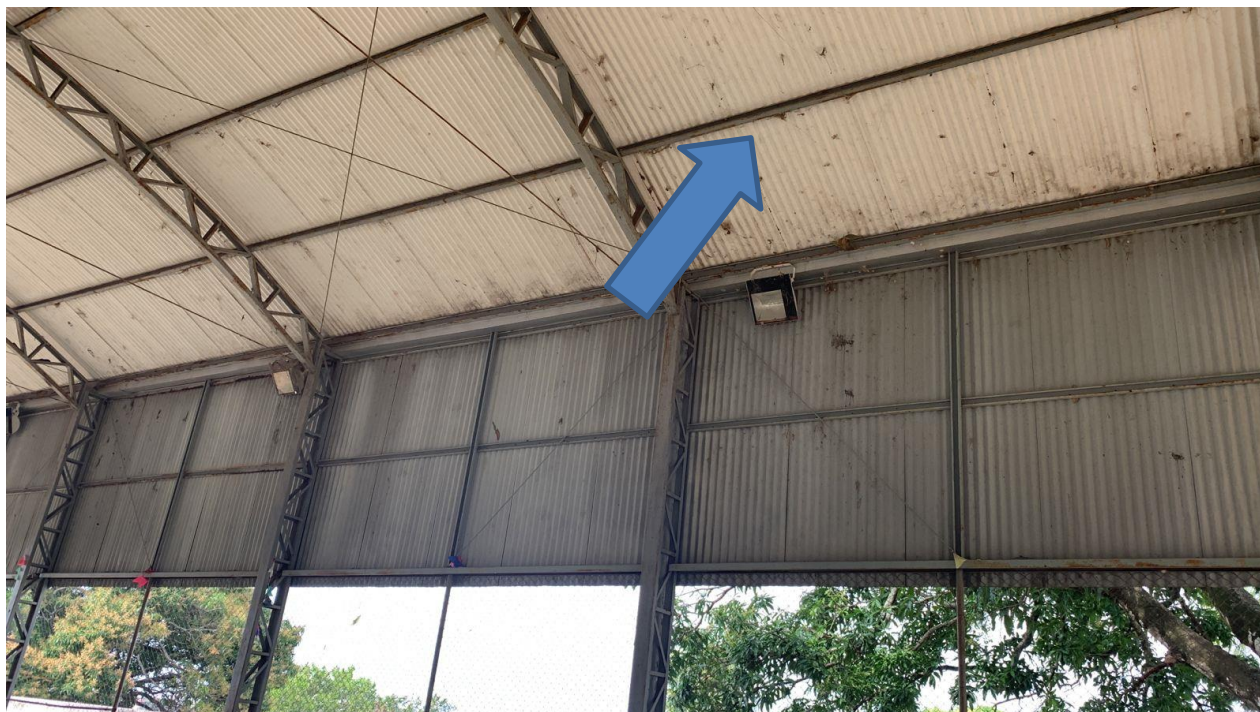
Foram detectadas algumas patologias relacionadas ao processo de fabricação nas soldas de alguns elementos (nós das estruturas) apresentando descontinuidade, porosidade excessiva, irregularidades e mal acabamento, com risco de descolamento. Oxidação avançada nas barras de segurança.

Os parafusos de fixação apresentaram corrosão e as vedações ressecadas. Não foram detectados parafusos de costura longitudinal das telhas.

Saia (telas) nas laterais na quadra

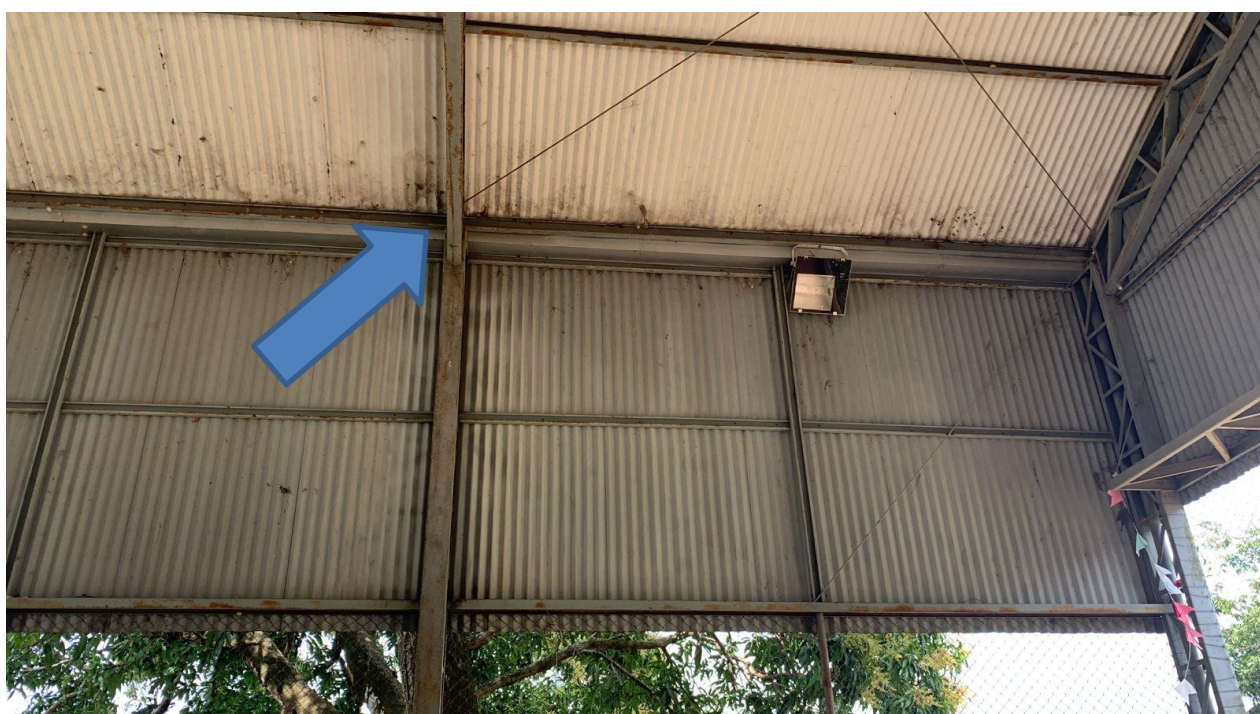
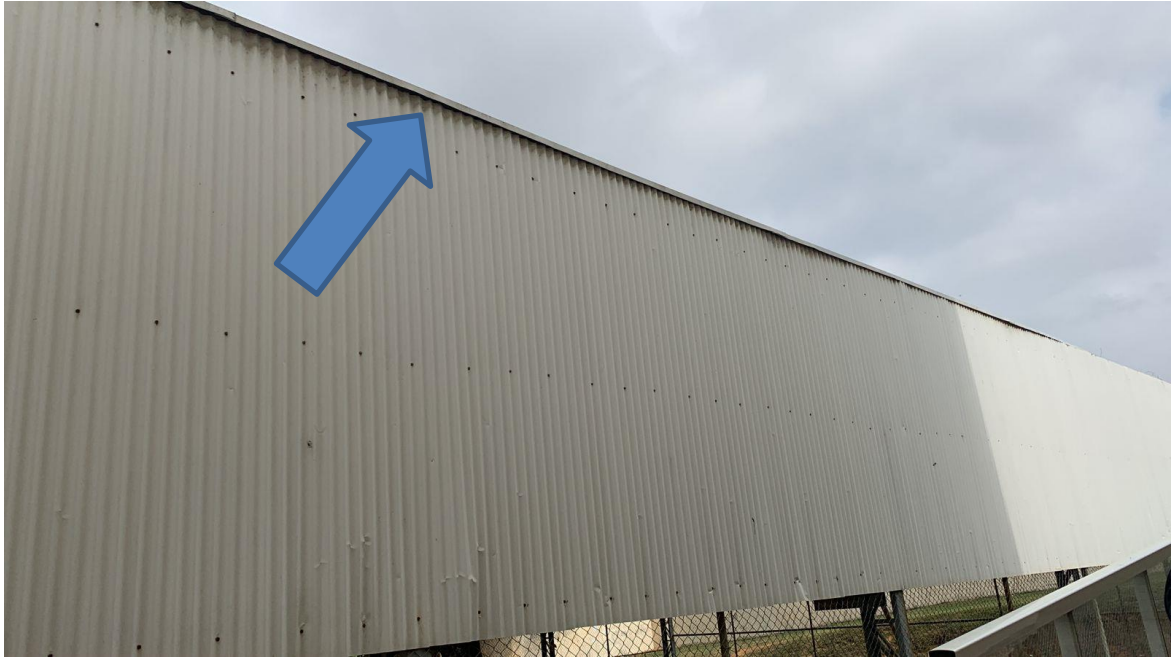
As calhas laterais apresentam uma deformação e oxidação.

- Calha esquerda e direita, e verificação das tubulações e sua inclinação:

Será necessário a substituição das calhas devido estado avançado de oxidação e perda de seção. E instalação das tubulações de escoamento de águas pluviais.

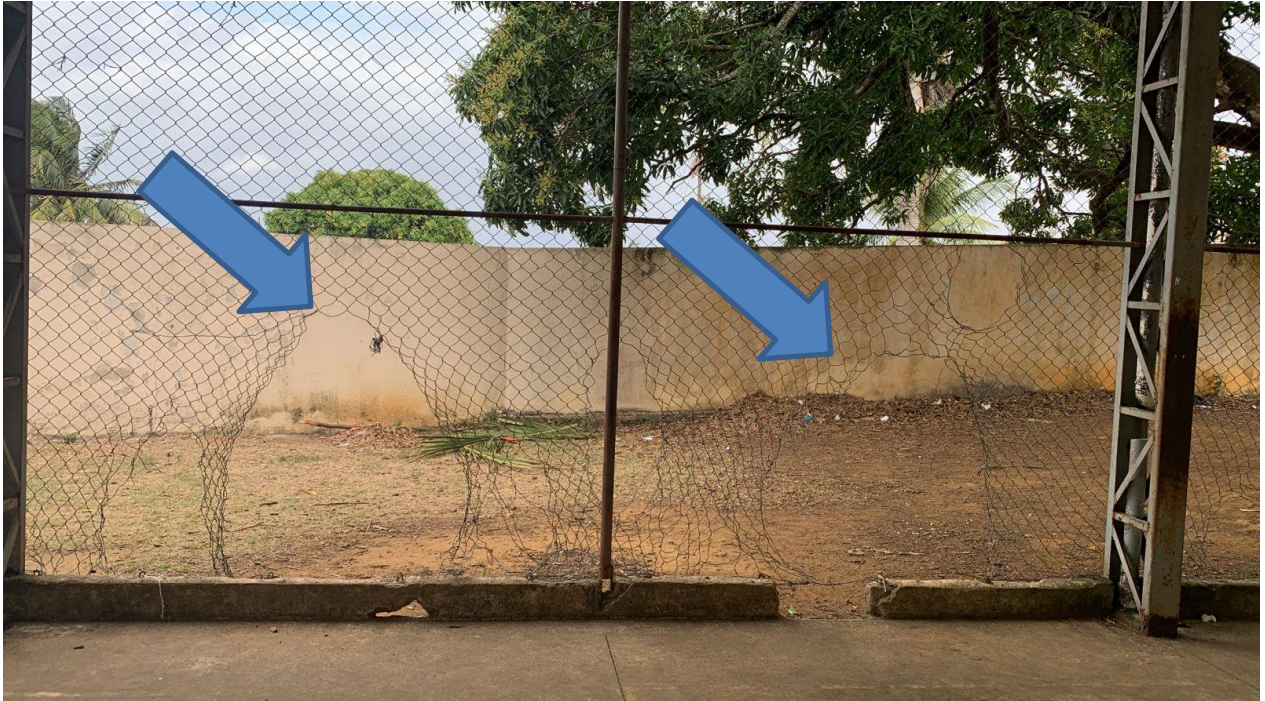
Abertura no alambrado ao redor da quadra

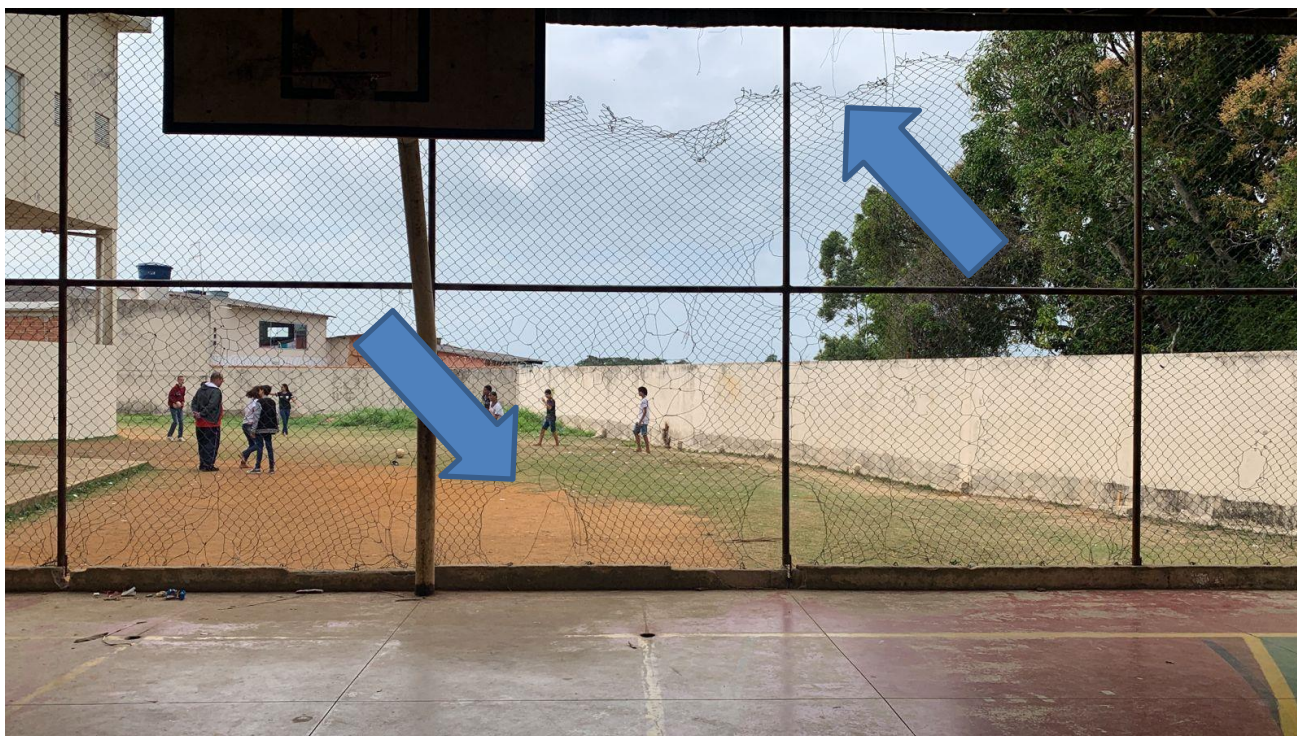
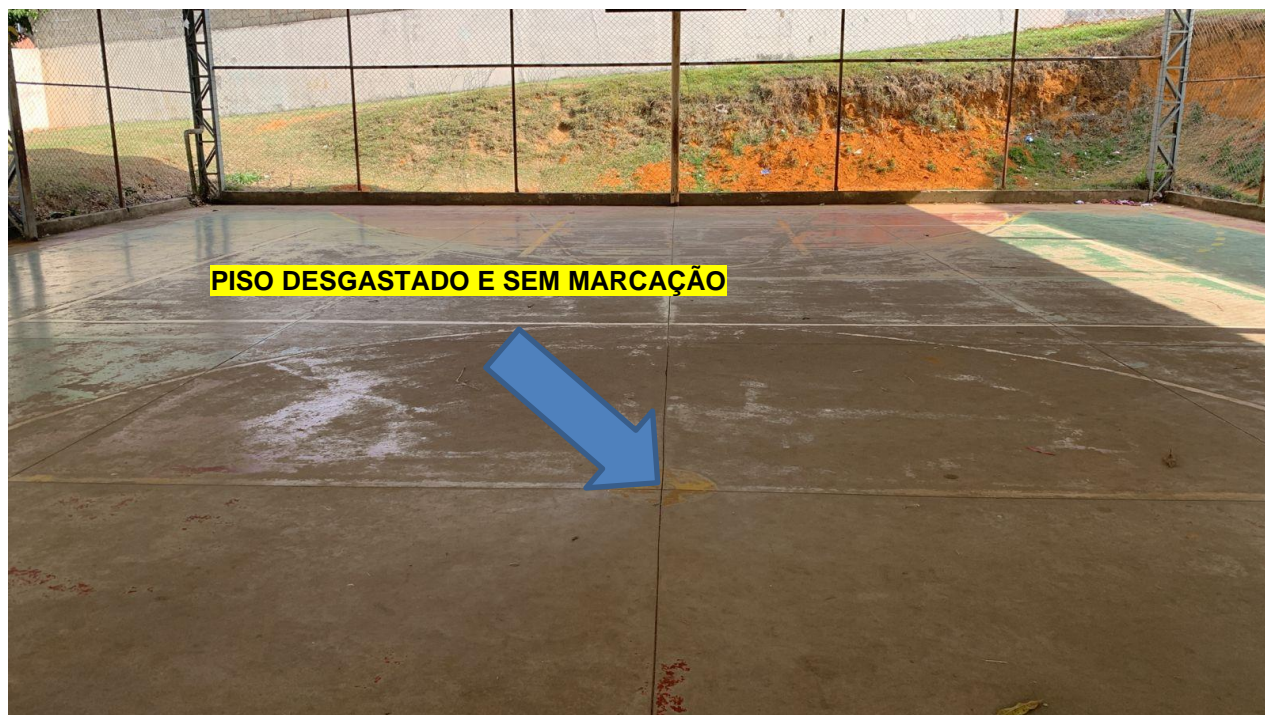
Abertura no alambrado ao redor da quadra

Foi observado oxidação uniforme presente nas peças de apoio do alambrado

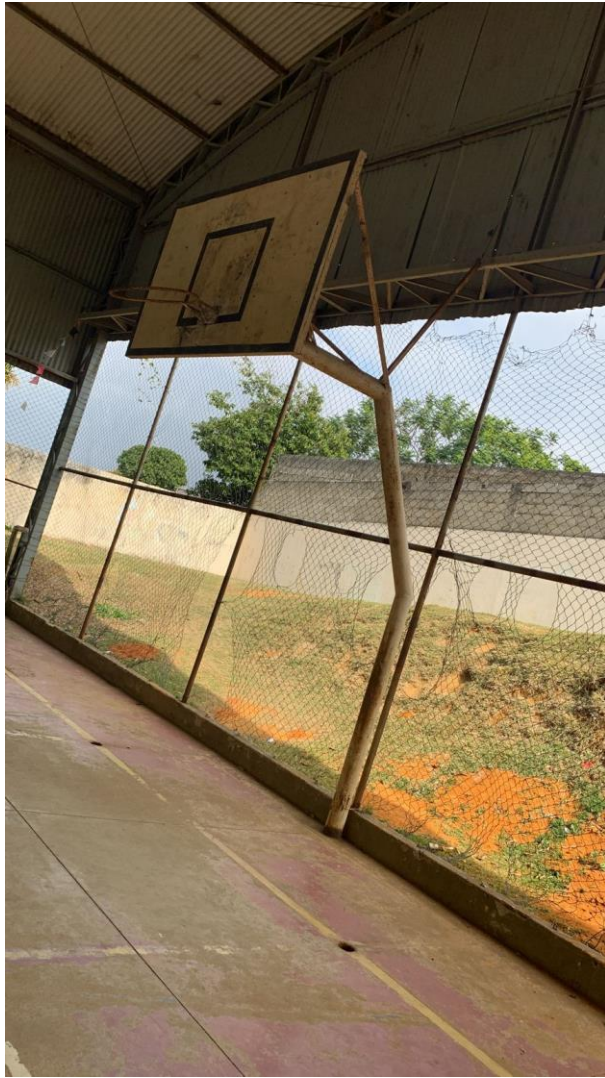
Equipamento de esportes desgastados.

Substituição das traves de esportes:

De acordo com a vistoria, as traves de futebol, volei e basquete deverão ser substituídas para segurança dos usuarios.

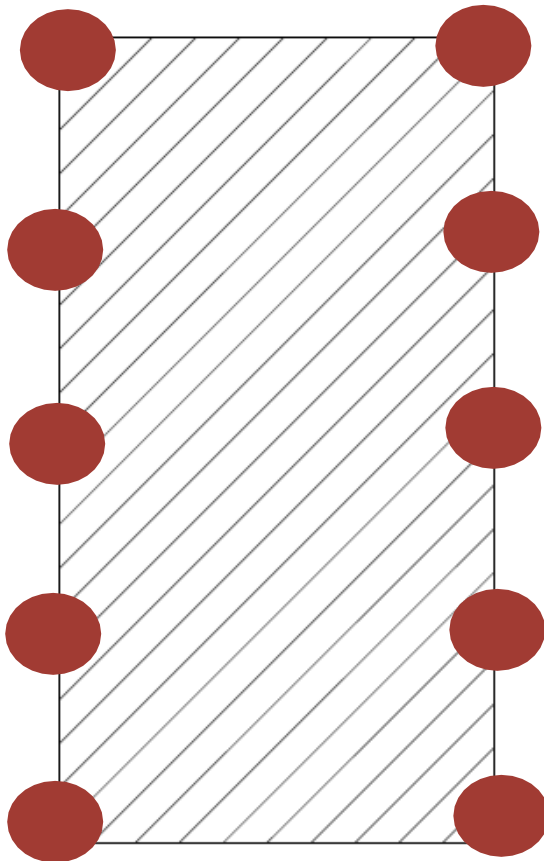
11 MAPA DE INTERVENÇÕES

A fim de melhor orientar a correção das patologias encontradas de acordo com o risco de acidentes, foi necessário diferenciar a necessidade de intervenções imediatas de outras intervenções a curto e médio prazo de execução. O mapa de intervenções abaixo, destaca **em amarelo** as áreas que devem ser tratadas com **alto grau de prioridade** em função da falta de estabilidade e segurança destes conjuntos com **risco iminente de acidentes** são as **bases dos pilares**. As demais áreas hachuradas representam áreas de intervenção a curto e médio prazos, relatados a seguir em conjunto com as demais patologias encontradas;
