**PROJETO DE REFORMA DO GALPÃO
VIVEIRO PEROCÃO**

GUARAPARI/ES

Constitui objetivo do presente laudo técnico, a realização de Vistoria Preliminar (**ad perpetuum rei memoriam**) da estrutura do galpão do Viveiro Perocão.

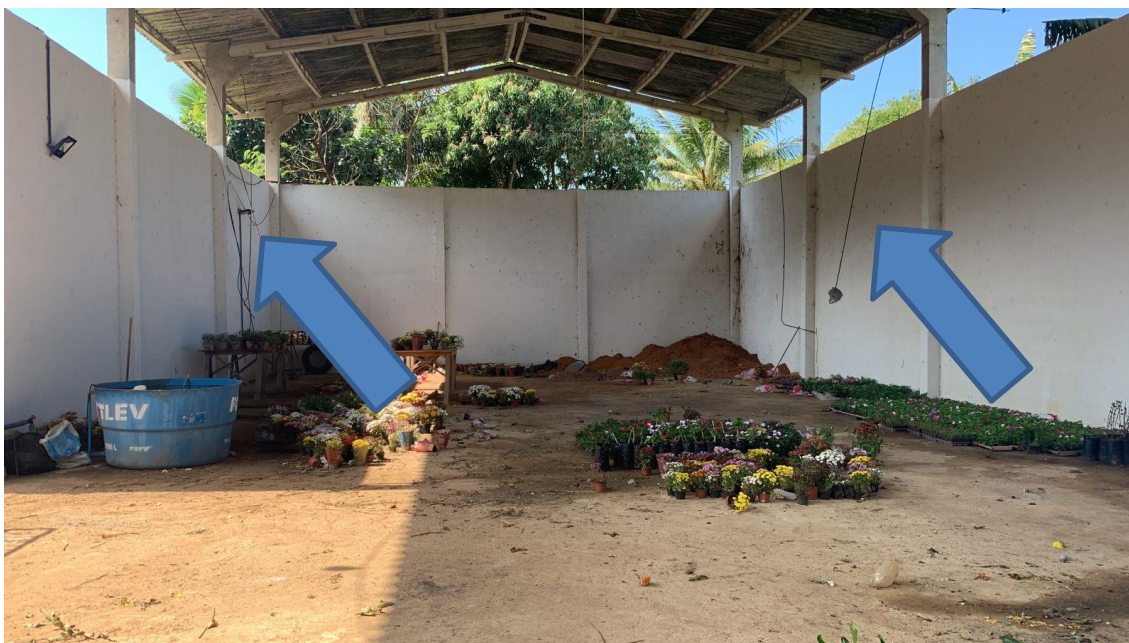
Com isso, a estrutura do Galpão se enquadra no **Grau de Risco Crítico** e outras observações que se seguem;

Tirante com estado avançado de oxidação e corrompido

Em vistoria foi observado a necessidade de substituição do conjunto de tirantes de contraventamentos executados com cabos de aço devido à corrosão atmosférica destes elementos;

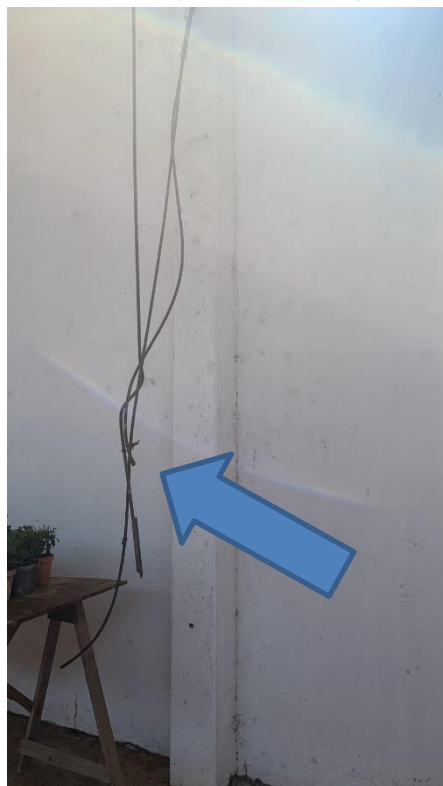
Tirante corrompido causando INSEGURAÇA na estrutura.

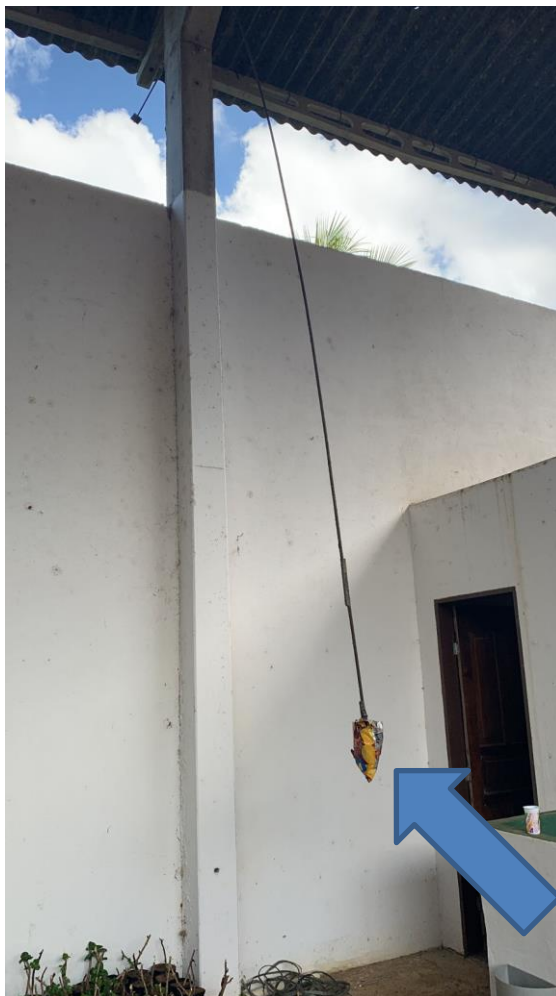
Tirante corrompido causando INSEGURAÇA na estrutura.

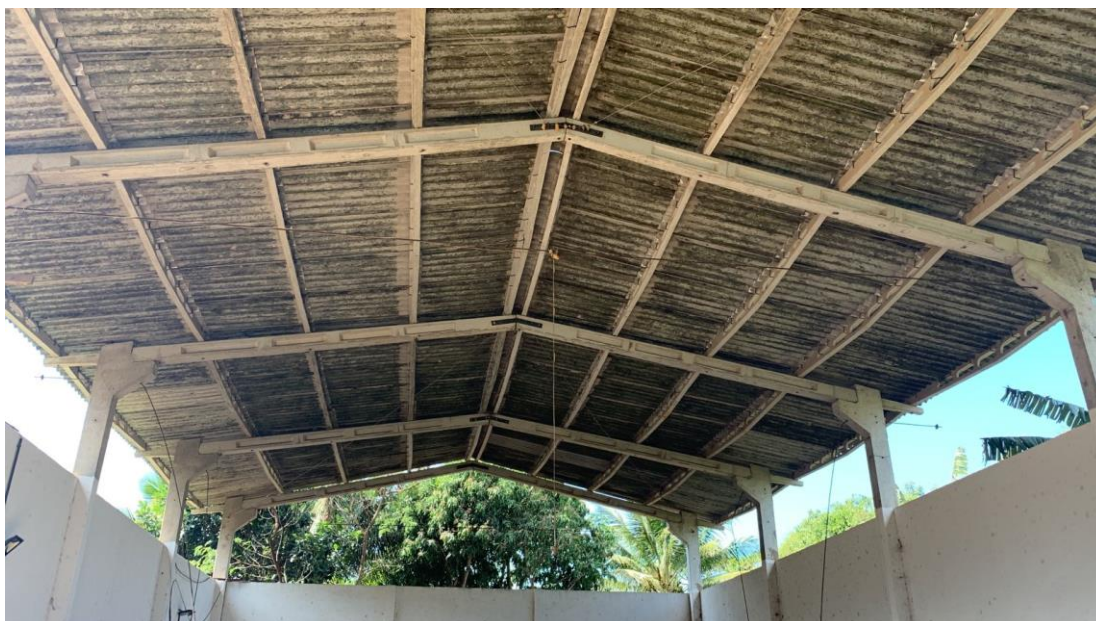
ESTRUTURA E TELHAS DE COBERTURA

- A estrutura em geral (pilares, vigas e o telhado) apresentou na grande maioria, bom estado de conservação e sem deformações aparentes, necessitando de repintura preventiva dos seus elementos e reparo na junção das paredes com os pilares.

De acordo com a vistoria, a estrutura como todo precisará de uma nova pintura.

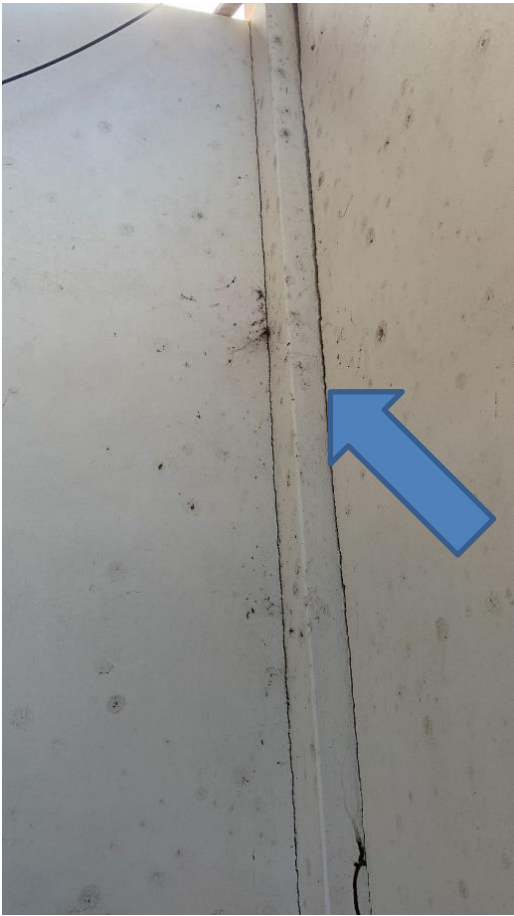
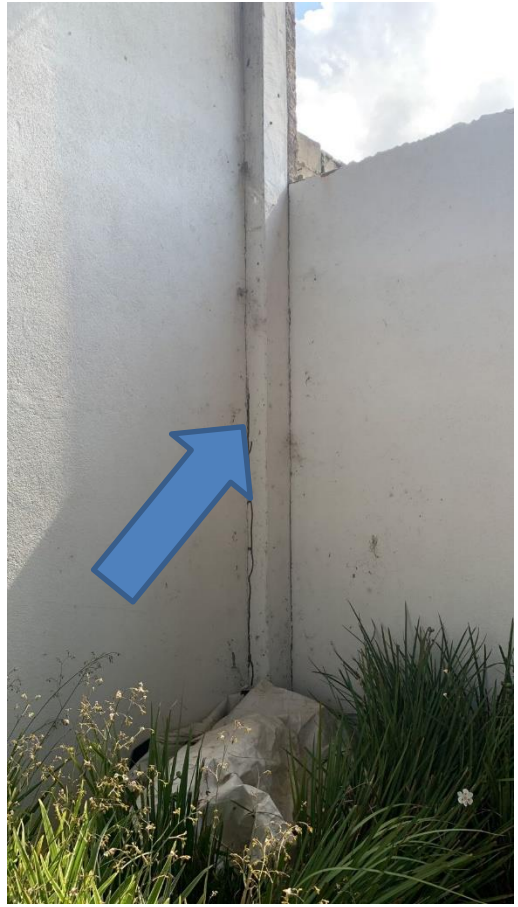
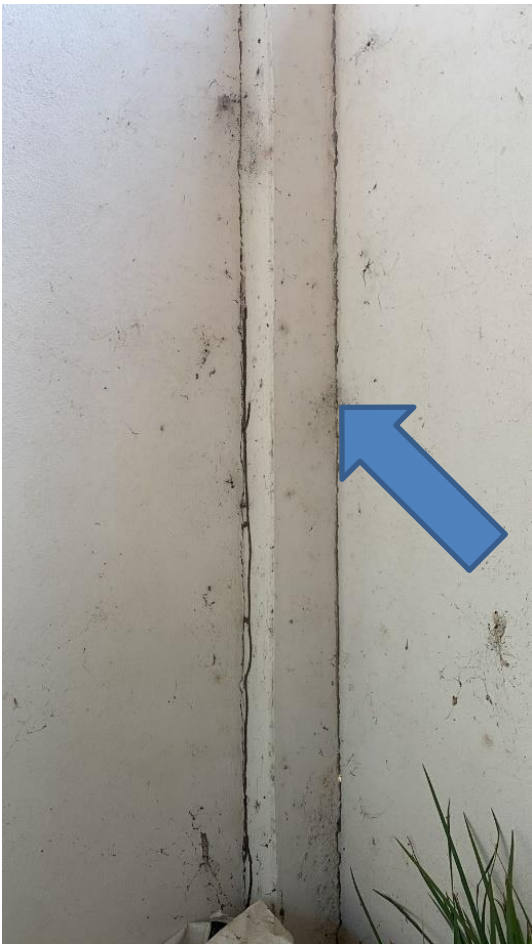
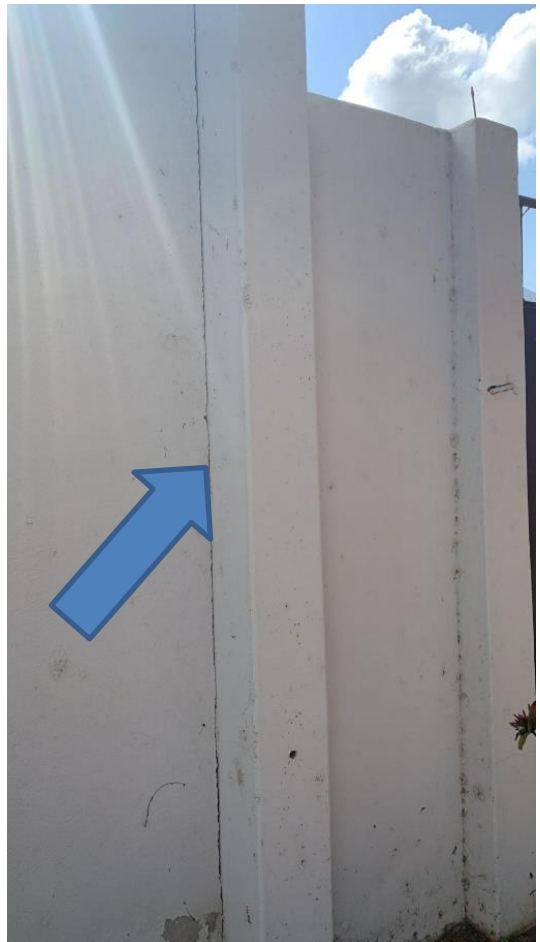
PILARES E PAREDES

Em vistoria foi observado fissuras nas junções de parede com os pilares. Para evitar essas fissuras e até mesmo rachaduras na obra, responsáveis por gerar graves infiltrações nas construções, é importante ter cuidado ao realizar as emendas nas junções entre paredes novas e pilares. Para que essas emendas durem, sem o aparecimento de **trincas e infiltrações** nas alvenarias, é preciso aplicar **tela para alvenaria**, que fica soldada no emboço **conhecidas como tela para rachadura**.

Será necessário a correção da junção entre os pilares e parede para evitar o avanço das fissuras.

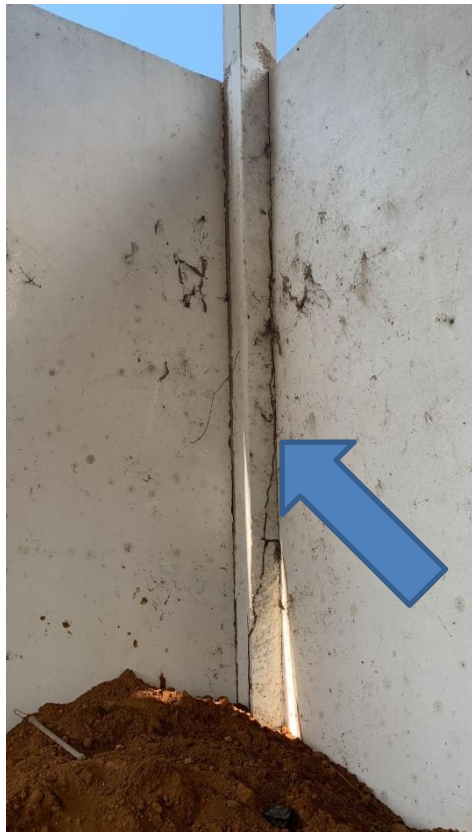
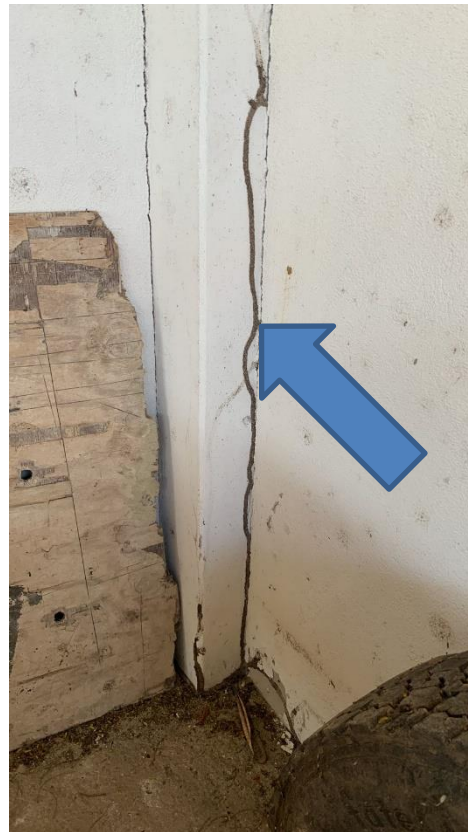
INFESTAÇÃO DE CUPIM:

Devido a falha na execução da junção entre os pilares e as parede gerando infiltrações,as fissuras viram casa de cupim causando danos aos concreto e consequentemente a estrutura do Galpão.

Com a movimentação dos cupins através da rachadura, ela pode ir aumentando de tamanho ao longo do tempo. Isso permite que mais cupins passem por ali. Com o passar do tempo, os cupins aumentam a rachadura o bastante para permitir a passagem de vários cupins ao mesmo tempo.

Contratar um empresa especializada em controle de pragas urbanas que saiba identificar a espécie e dimensionar seu ataque.

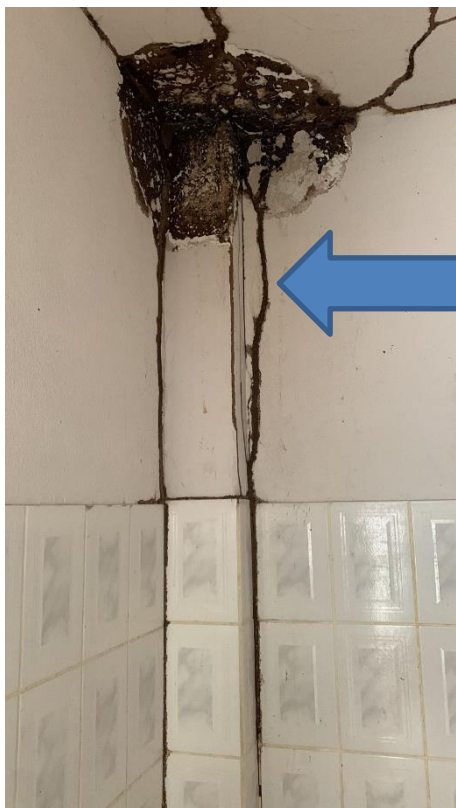
PILAR NO BANHEIRO.

CUPIM SÃO SENSIVEIS Á
DESIDRATAÇÃO, PORTANTO
ELES EVITAM A LUZ O MAXIMO
POSSÍVEL

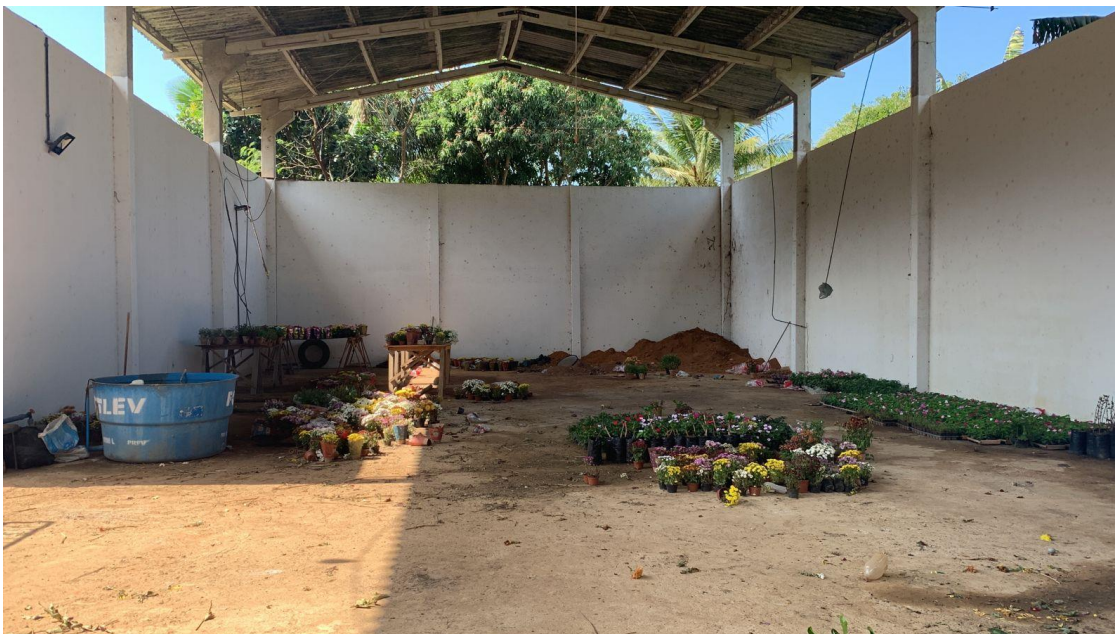
PISO:

O CONCRETO DO PISO SE ENCONTRA EM ESTADO AVANÇADO DE DETERIORAÇÃO

De acordo com a vistoria, o piso de concreto do galpão esta desgastado e precisará ser refeito.
