LAUDO TÉCNICO DE VISTORIA
REFORMA

QUADRA POLIESPORTIVA

EMEF CÂNDIDA SOARES MACHADO

GUARAPARI/ES

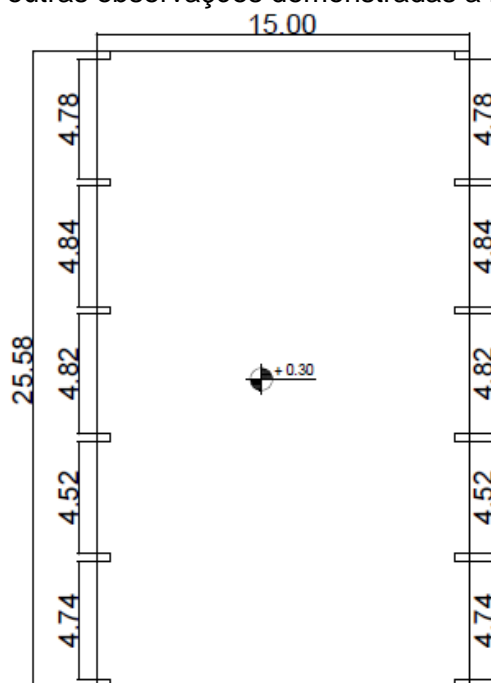
Figura Ilustrativa: Planta baixa

- A estrutura treliçada dos pilares apresentou na grande maioria, um estado avançado de oxidação e perda de seção na base se enquadrando no **Grau de Risco Crítico** além de outras observações demonstradas a baixo:

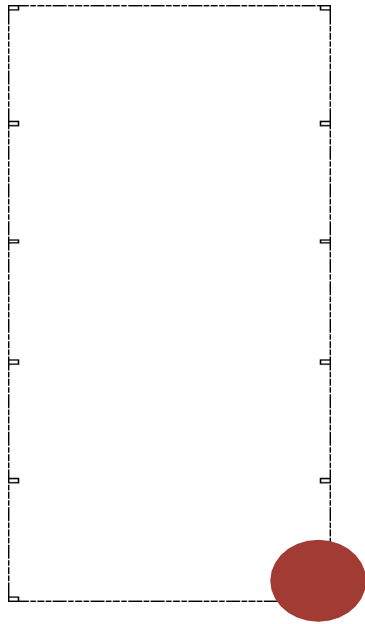
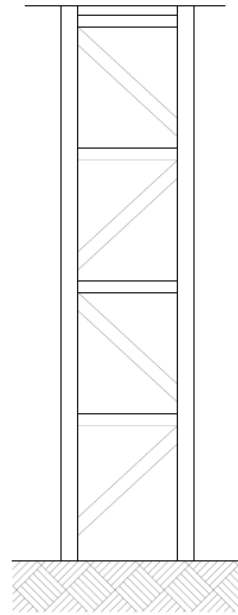
Posição do Pilar 01

ANÁLISE DO PILAR 01: GRAU DE RISCO CRÍTICO – IMPACTO IRRECUPERÁVEL

- **Pilar 01** - percebeu-se o estado avançado de oxidação e perda de seção na base, se enquadrando no **Grau de Risco Crítico**.

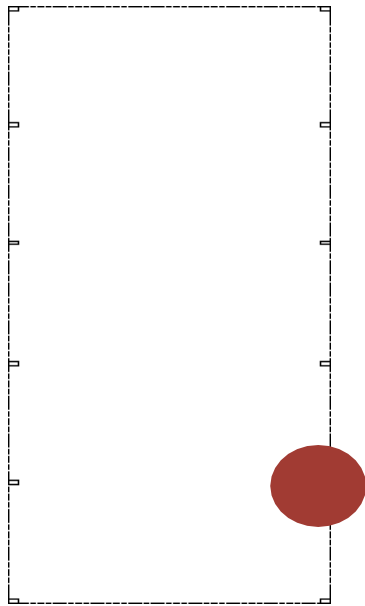
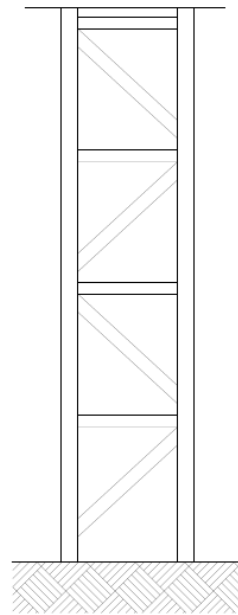
Posição do Pilar 02

ANÁLISE DO PILAR 02: GRAU DE RISCO CRÍTICO – IMPACTO IRRECUPERÁVEL

- **Pilar 02** - percebeu-se o estado avançado de oxidação e perda de seção na base, se enquadrando no **Grau de Risco Crítico**.

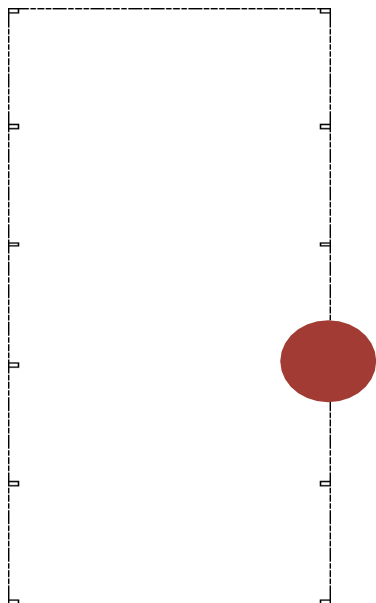
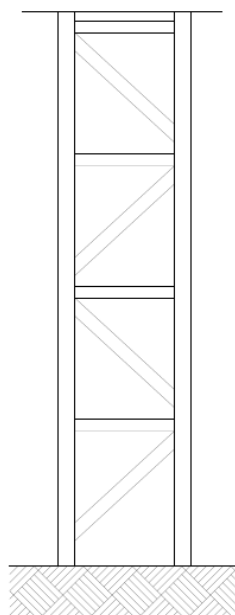
Posição do Pilar 03

ANÁLISE DO PILAR 03: GRAU DE RISCO CRÍTICO – IMPACTO IRRECUPERÁVEL

Pilar 03 - percebeu-se o estado avançado de oxidação e perda de seção na base, se enquadrando no **Grau de Risco Crítico**.

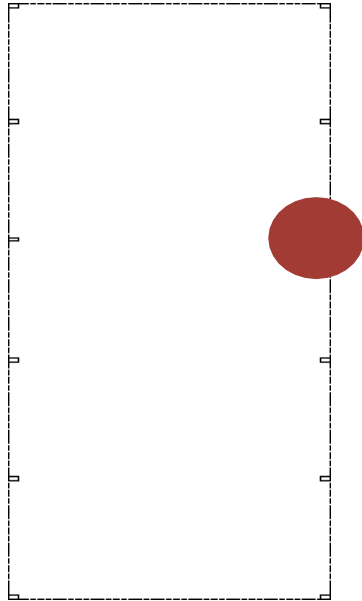
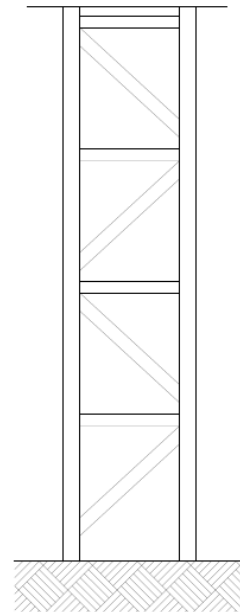
Posição do Pilar 04

ANÁLISE DO PILAR 04: GRAU DE RISCO CRÍTICO – IMPACTO IRRECUPERÁVEL

Pilar 04 - percebeu-se o estado avançado de oxidação e perda de seção na base, se enquadrando no **Grau de Risco Crítico**.

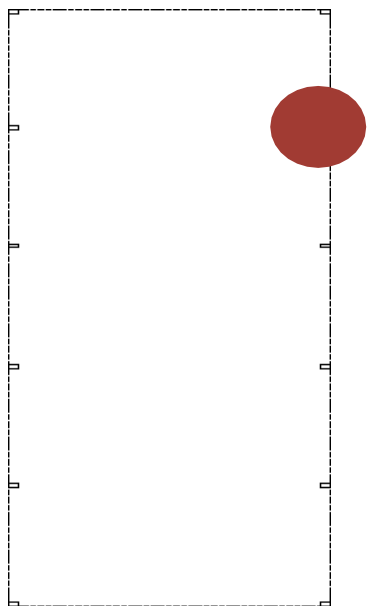
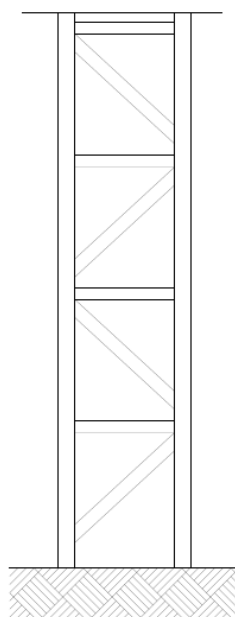
Posição do Pilar 05

ANÁLISE DO PILAR 05 GRAU DE RISCO CRÍTICO – IMPACTO IRRECUPERÁVEL

Pilar 05 - percebeu-se o estado avançado de oxidação e perda de seção na base, se enquadrando no **Grau de Risco Crítico**.

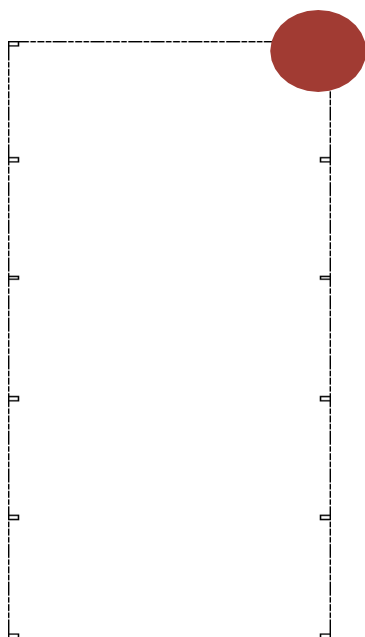
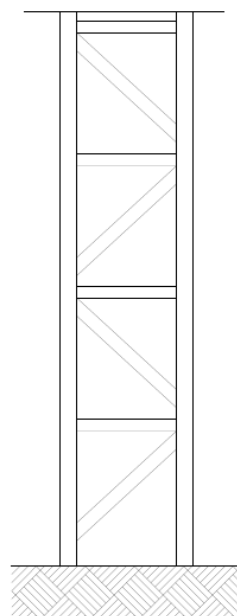
Posição do Pilar 06

ANÁLISE DO PILAR 06: GRAU DE RISCO CRÍTICO – IMPACTO IRRECUPERÁVEL

Pilar 06 - percebeu-se o estado avançado de oxidação e perda de seção na base, se enquadrando no **Grau de Risco Crítico**.

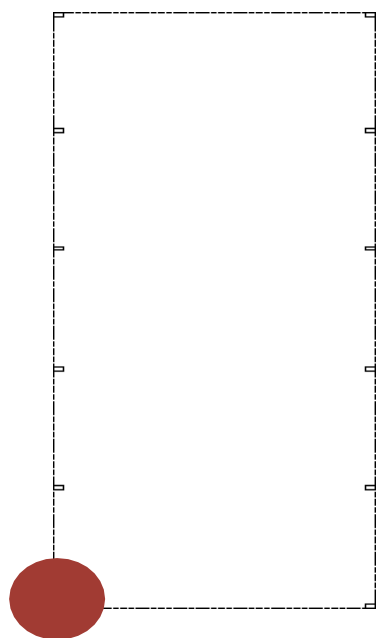
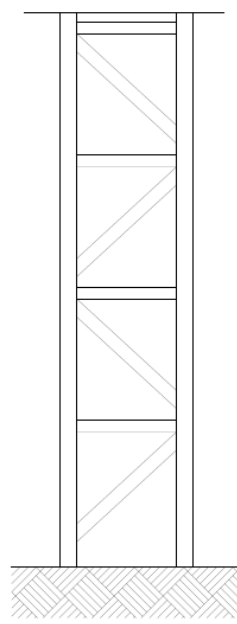
Posição do Pilar 07

ANÁLISE DO PILAR 07: GRAU DE RISCO CRÍTICO – IMPACTO IRRECUPERÁVEL

Pilar 07 - percebeu-se o estado avançado de oxidação e perda de seção na base, se enquadrando no **Grau de Risco Crítico**.

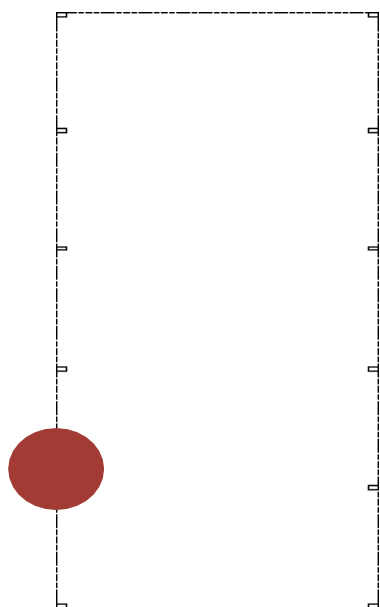
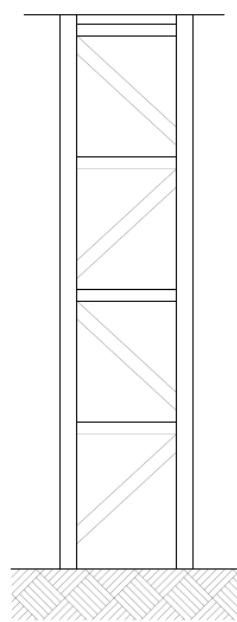
Posição do Pilar 08

ANÁLISE DO PILAR 08: GRAU DE RISCO CRÍTICO – IMPACTO IRRECUPERÁVEL

Pilar 08 - percebeu-se o estado avançado de oxidação e perda de seção na base, se enquadrando no **Grau de Risco Crítico**.

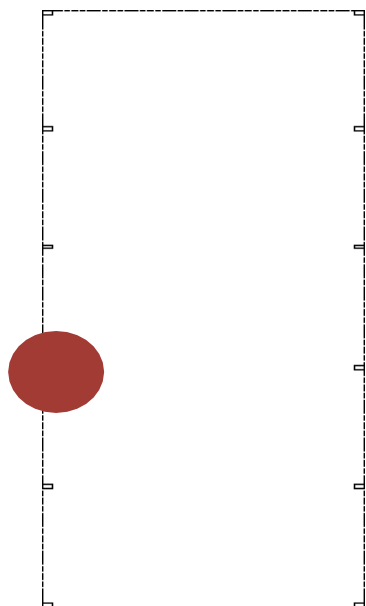
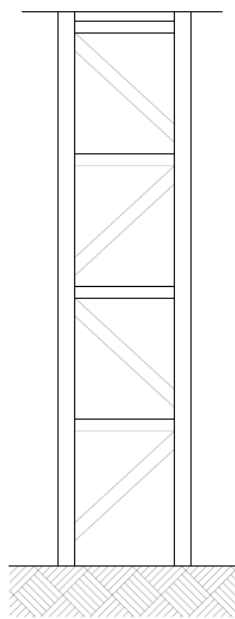
Posição do Pilar 09

ANÁLISE DO PILAR 9: GRAU DE RISCO CRÍTICO – IMPACTO IRRECUPERÁVEL

Pilar 9 - percebeu-se o estado avançado de oxidação e perda de seção na base, se enquadrando no **Grau de Risco Crítico**.

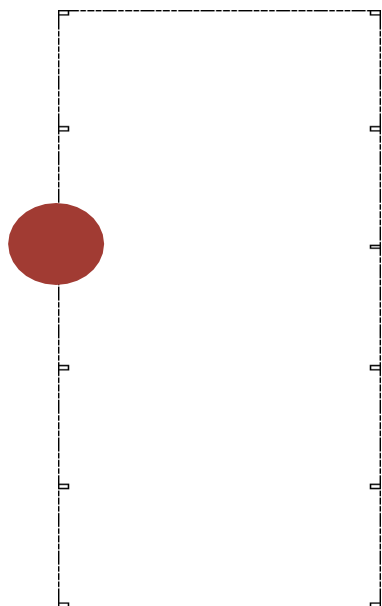
Posição do Pilar 10

ANÁLISE DO PILAR 10: GRAU DE RISCO CRÍTICO – IMPACTO IRRECUPERÁVEL

Pilar 10 - percebeu-se o estado avançado de oxidação e perda de seção na base se enquadrando no **Grau de Risco Crítico**.

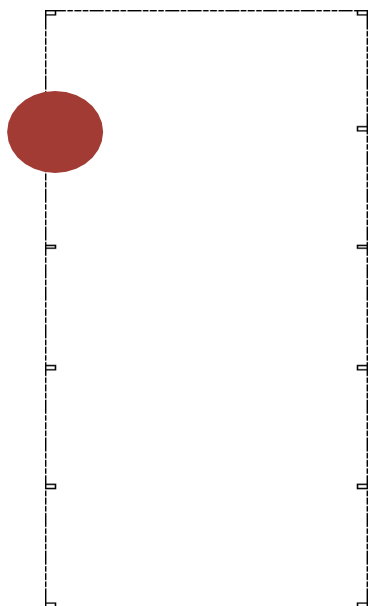
Posição do Pilar 11

ANÁLISE DO PILAR 11: GRAU DE RISCO CRÍTICO – IMPACTO IRRECUPERÁVEL

Pilar 11 - percebeu-se o estado avançado de oxidação e perda de seção na base se enquadrando no **Grau de Risco Crítico**.

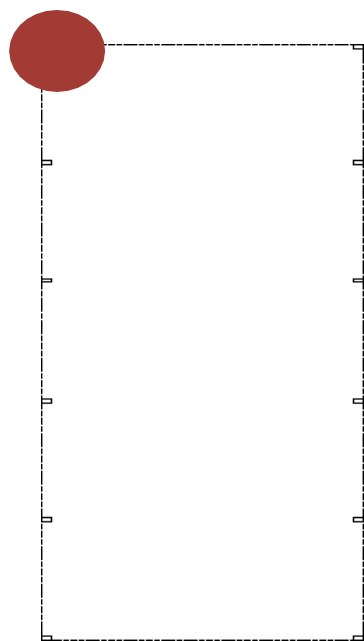
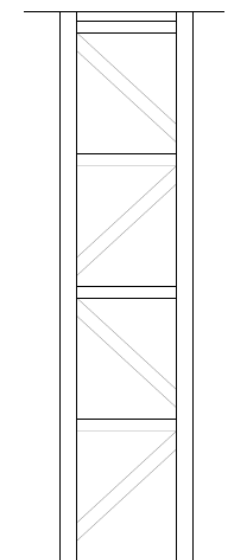
Posição do Pilar 12

ANÁLISE DO PILAR 12: GRAU DE RISCO CRÍTICO – IMPACTO IRRECUPERÁVEL
