**PROJETO DE REFORMA DO GALPÃO
VIVEIRO PEROCÃO**

GUARAPARI/ES

Constitui objetivo do presente laudo técnico, a realização de Vistoria Preliminar (**ad perpetuum rei memoriam**) da estrutura do galpão do Viveiro Perocão.

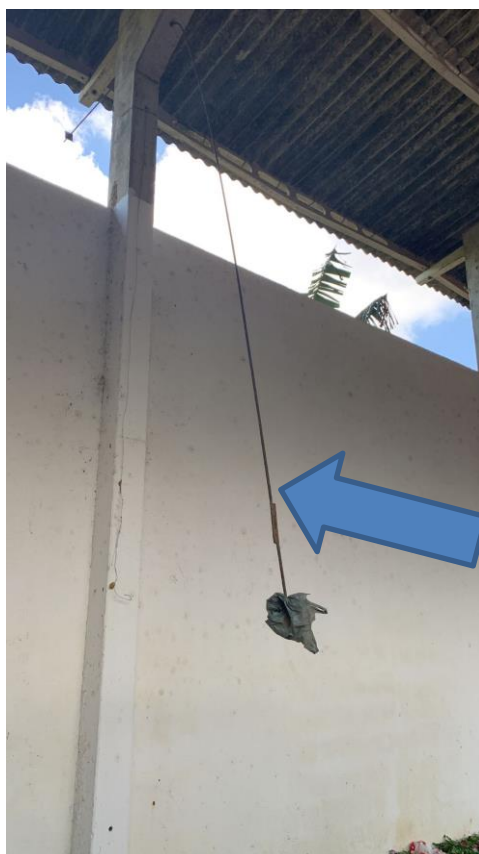
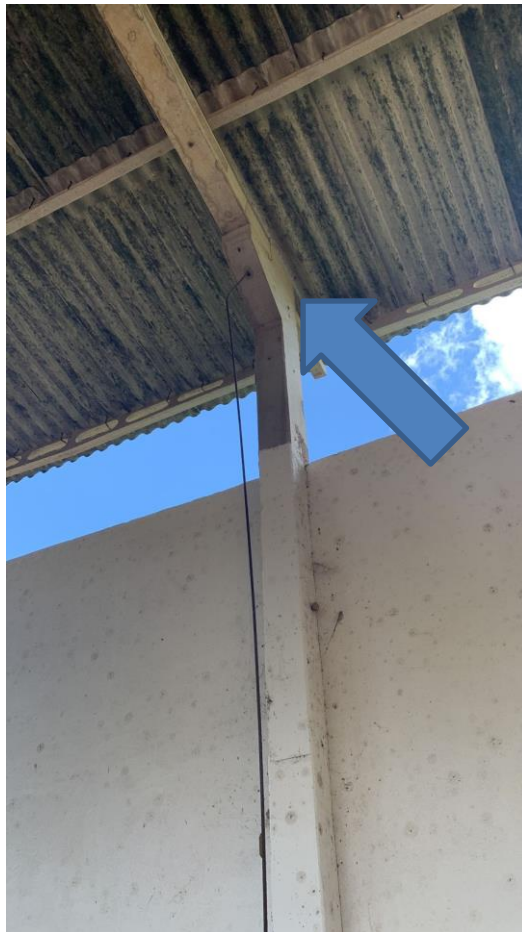
ESTRUTURA E TELHAS DE COBERTURA

- A estrutura em geral (pilares, vigas e o telhado) apresentou na grande maioria, bom estado de conservação e sem deformações aparentes, necessitando de repintura preventiva dos seus elementos e reparo na junção das paredes com os pilares.

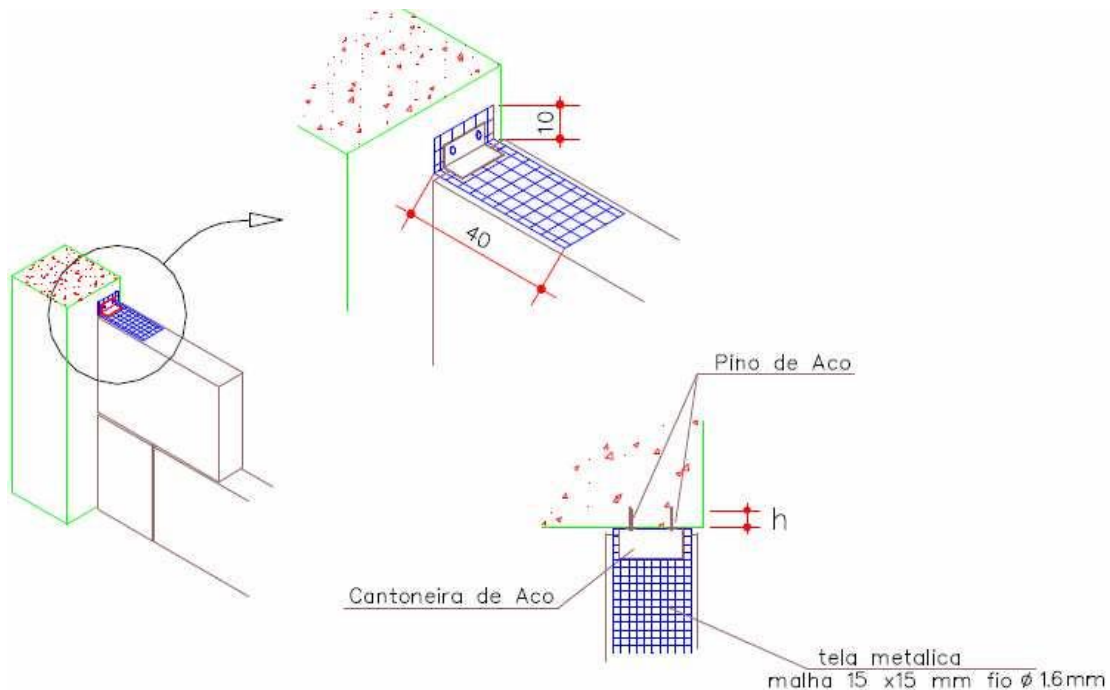
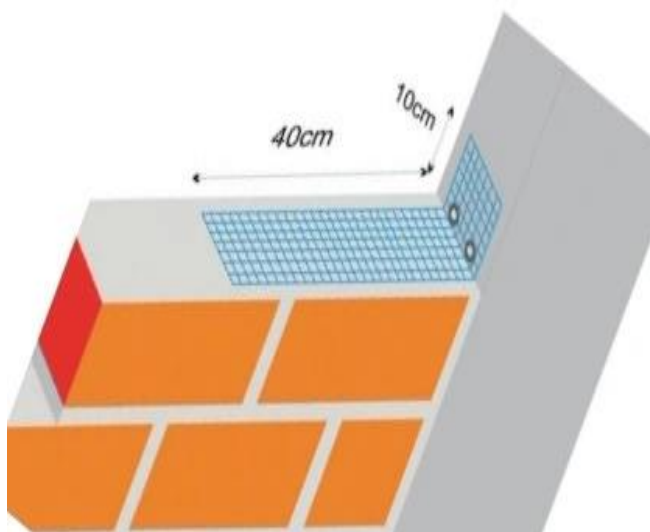
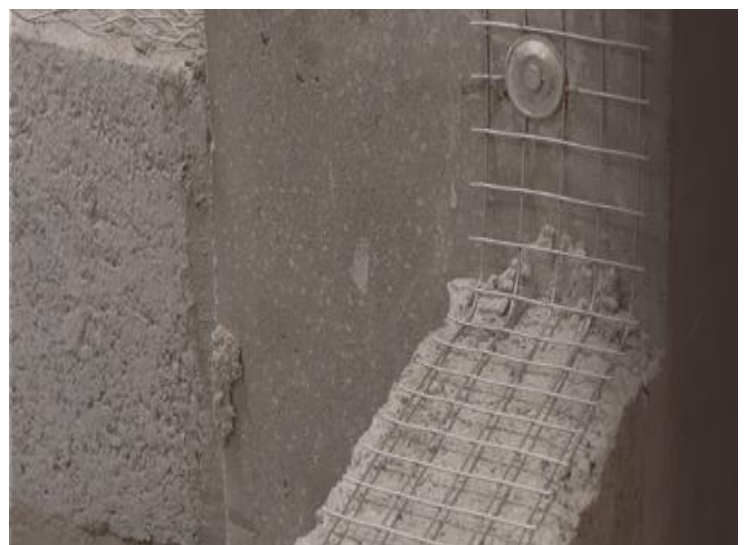
PILARES E PAREDES

Em vistoria foi observado fissuras nas junções de parede com os pilares. Para evitar essas fissuras e até mesmo rachaduras na obra, responsáveis por gerar graves infiltrações nas construções, é importante ter cuidado ao realizar as emendas nas junções entre paredes novas e pilares. Para que essas emendas durem, sem o aparecimento de **trincas e infiltrações** nas alvenarias, é preciso aplicar **tela para alvenaria**, que fica soldada no emboço **conhecidas como tela para rachadura**.

Devido a falha na execução da junção entre os pilares e as parede gerando infiltrações,as fissuras viram casa de cupim causando danos aos concreto e consequentemente a estrutura do Galpão.

Será necessário a correção da junção entre os pilares e parede para evitar o avanço das fissuras.
